KIFAL SERVICES

# RAPPORT D'EXPERTISE AUTOMOBILE

VEH0000SLA

KIA

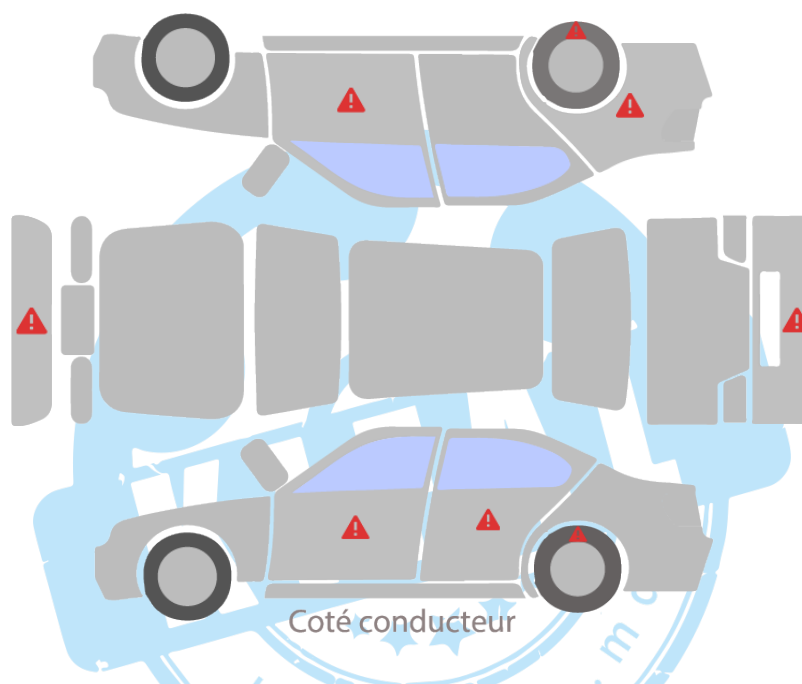
## MAQUETTE

| Pièce | Problème |
|---|---|
| Porte avant gauche | Impact |
| Porte arrière gauche | Rayure |
| Bouclier avant | Impact |
| Bouclier avant | Rayure |
| Porte avant droite | Rayure |
| Aile arrière droite | Rayure |
| Bouclier arrière | Rayure |
| Pneu arrière gauche | Usure 75% |
| Pneu arrière droit | Usure 75% |
