RAPPORT D'EXPERTISE AUTOMOBILE

LAND-ROVER Evoque

Référence De Véhicule VEH0000TTB

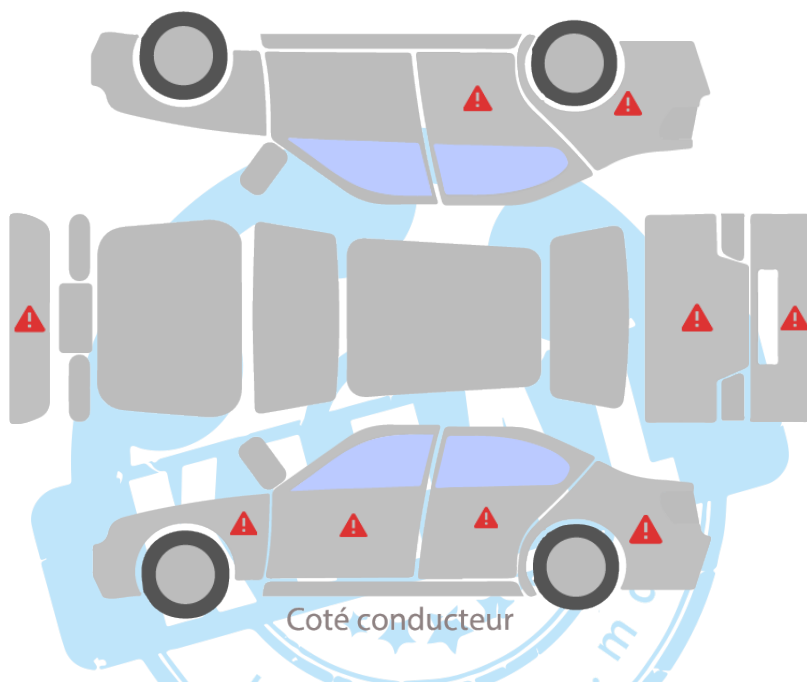
MAQUETTE

Pièce	Problème
Bouclier avant	Impact
Bouclier avant	Rayure
Porte arrière droite	Défaut aspect
Hayon	Rayure
Bouclier arrière	Peinture
Aile arrière gauche	Peinture
Porte arrière gauche	Peinture
Aile arrière droite	Peinture
Aile avant gauche	Peinture
Porte avant gauche	Peinture
