# RAPPORT D'EXPERTISE AUTOMOBILE

**LAND-ROVER Evoque**

VEH0000S7I

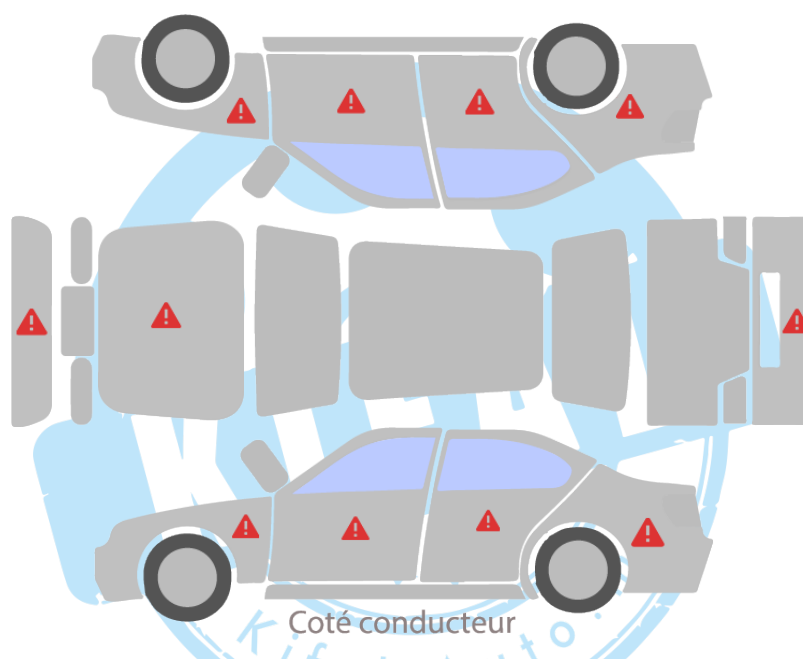
## MAQUETTE

Ce véhicule à un voile de peinture

| Pièce | Problème |
|---|---|
| Bouclier avant | Peinture |
| Capot | Peinture |
| Aile avant gauche | Peinture |
| Aile avant droite | Peinture |
| Bouclier arrière | Peinture |
| Aile arrière gauche | Peinture |
| Aile arrière droite | Peinture |
| Porte arrière droite | Peinture |
| Porte arrière gauche | Peinture |
| Porte avant droite | Peinture |
| Porte avant gauche | Peinture |
| Bouclier avant | Rayure |
