RAPPORT D'EXPERTISE AUTOMOBILE

LAND-ROVER Evoque

VEH0000VRR

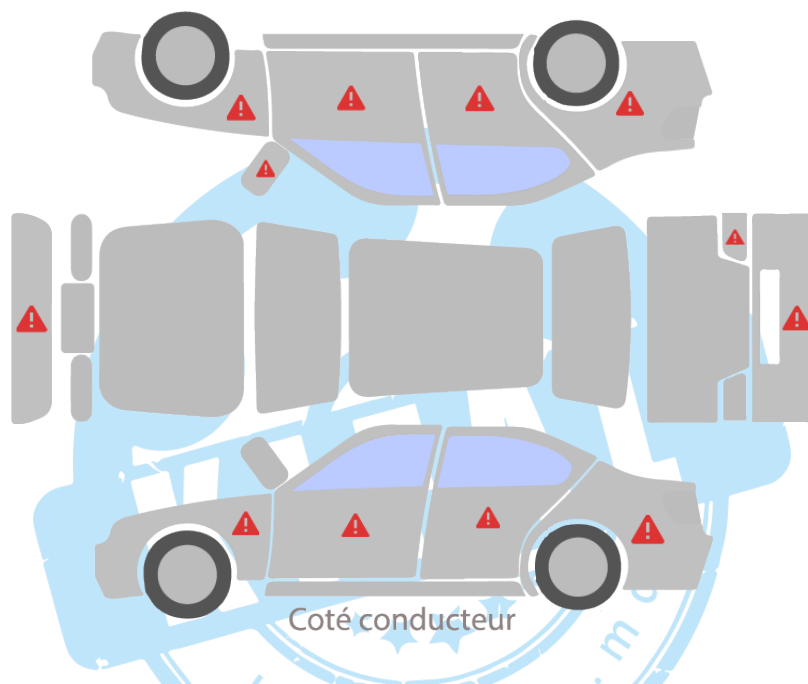
MAQUETTE

Coté conducteur

Pièce	Problème
Bouclier avant	Peinture
Bouclier avant	Rayure
Porte avant gauche	Peinture
Aile avant gauche	Peinture
Porte arrière gauche	Peinture
Aile arrière gauche	Peinture
Bouclier arrière	Peinture
Phare arrière droit	Rayure
Bouclier arrière	Rayure
Aile arrière droite	Peinture
Porte arrière droite	Peinture
Porte arrière droite	Rayure
Porte avant droite	Peinture
Aile avant droite	Peinture
Rétroviseur extérieur droit	Rayure
