# RAPPORT D'EXPERTISE AUTOMOBILE

**LAND-ROVER Evoque**

VEH0000TDU

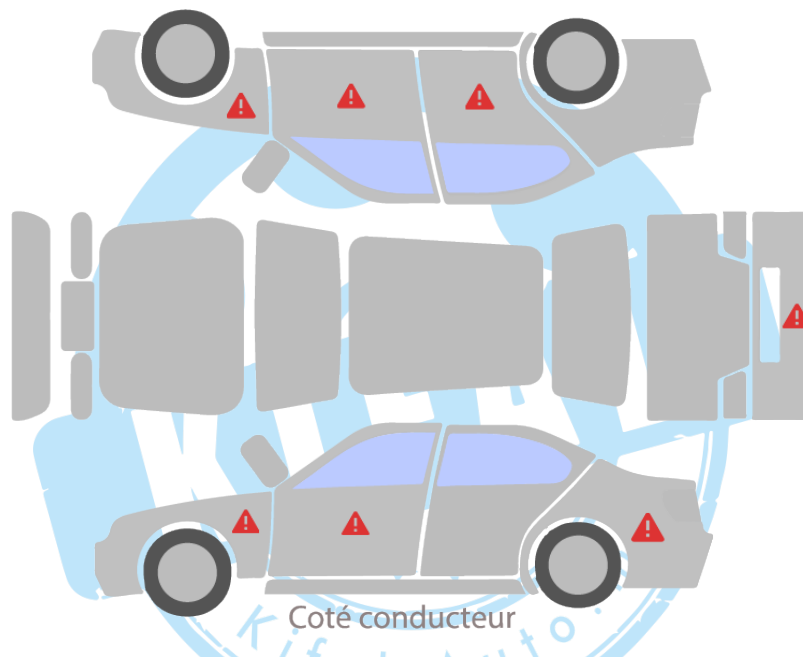
## MAQUETTE

Ce véhicule à un voile de peinture

Pièce	Problème
Aile avant droite	Rayure
Porte avant droite	Impact
Porte arrière droite	Rayure
Porte avant gauche	Impact
Aile avant gauche	Rayure
Bouclier arrière	Rayure
Aile arrière gauche	Impact
Aile arrière gauche	Rayure
