RAPPORT D'EXPERTISE AUTOMOBILE

LAND-ROVER Evoque

VEH0000TKL

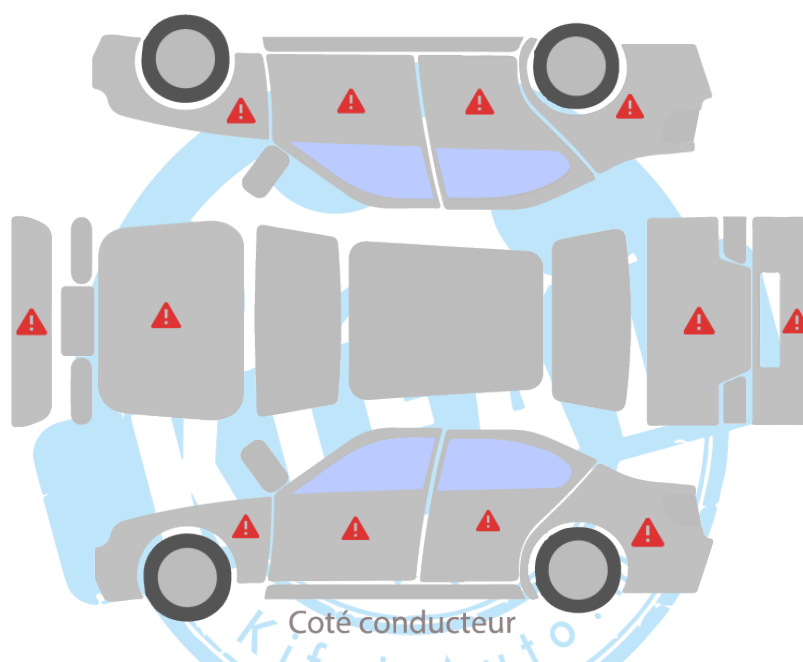
MAQUETTE

Ce véhicule à un voile de peinture

Pièce	Problème
Porte arrière droite	Rayure
Bouclier avant	Défaut aspect
Bouclier avant	Peinture
Capot	Peinture
Aile avant droite	Peinture
Porte avant droite	Peinture
Porte arrière droite	Peinture
Aile arrière droite	Peinture
Hayon	Peinture
Bouclier arrière	Peinture
Aile arrière gauche	Peinture
Aile avant gauche	Peinture
Porte arrière gauche	Peinture
Porte avant gauche	Peinture

Pièce	Problème	Solution	Valeur
Aile arrière gauche	Défaut aspect
