# RAPPORT D'EXPERTISE AUTOMOBILE

## LAND-ROVER Evoque

Référence De Véhicule VEH0000W85

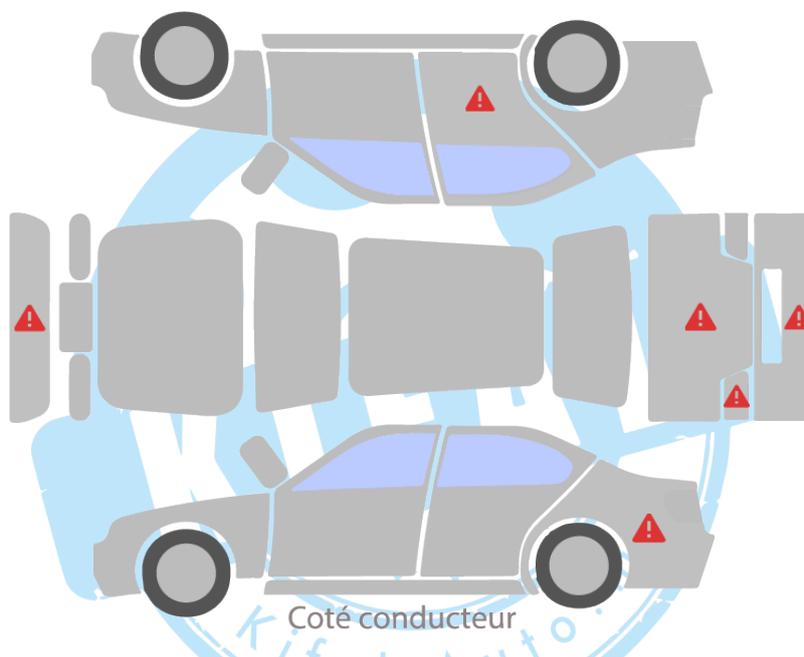
## MAQUETTE

Ce véhicule à un voile de peinture

Pièce	Problème
Phare arrière gauche	Autre Défaut
Bouclier avant	Impact
Porte arrière droite	Rayure
Hayon	Rayure
Bouclier arrière	Autre Défaut
Aile arrière gauche	Rayure
