# RAPPORT D'EXPERTISE AUTOMOBILE

**LAND-ROVER Evoque**

VEH0000YSD

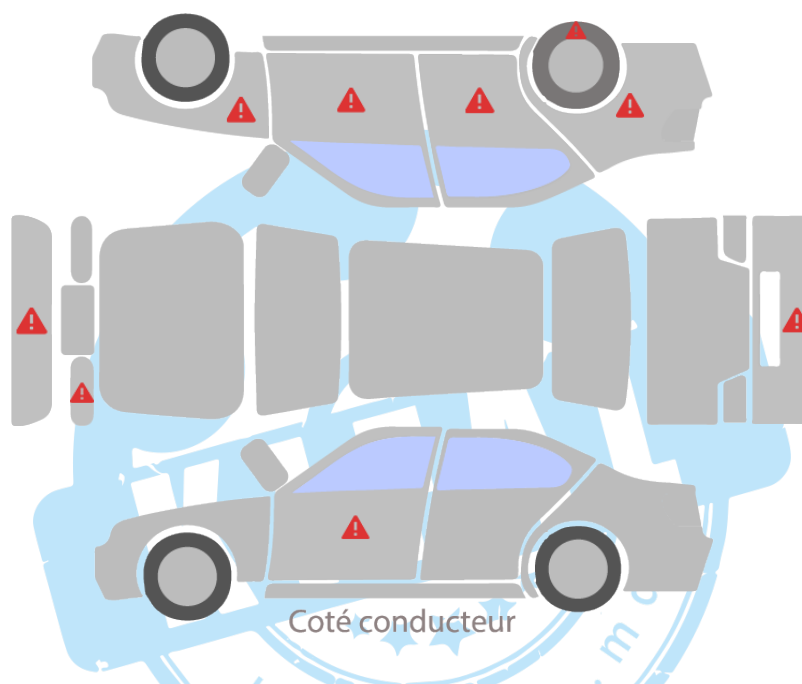
## MAQUETTE

| Pièce | Problème |
| Bouclier avant | Rayure |
| Aile arrière droite | Peinture |
| Porte arrière droite | Peinture |
| Porte avant droite | Peinture |
| Bouclier arrière | Peinture |
| Aile avant droite | Impact |
| Bouclier avant | Peinture |
| Phare avant gauche | Impact |
| Pneu arrière droit | Usure 50% |
| Porte avant gauche | Impact |
