RAPPORT D'EXPERTISE AUTOMOBILE

LAND-ROVER Evoque

VEH0000U0E

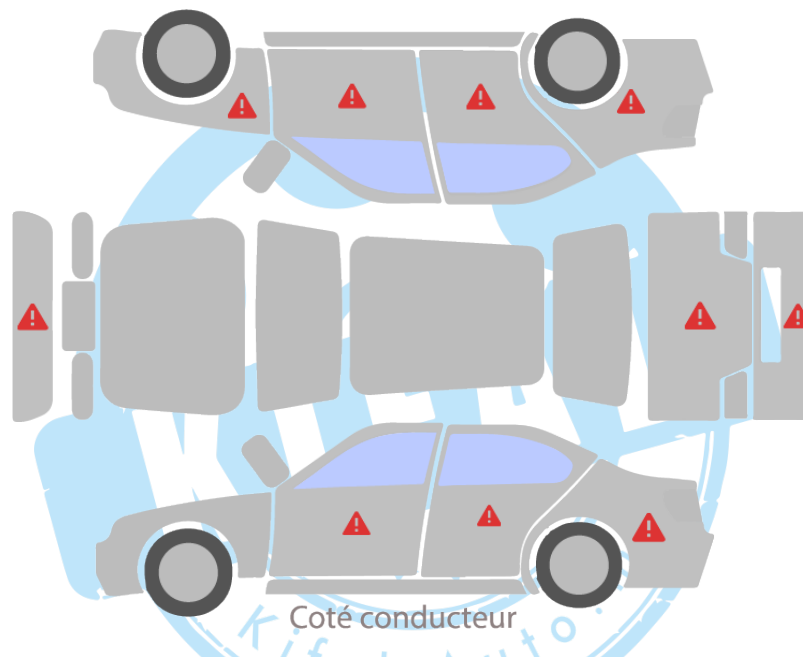
MAQUETTE

Ce véhicule à un voile de peinture

Pièce	Problème
Porte arrière gauche	Peinture
Porte avant gauche	Rayure
Aile arrière gauche	Rayure
Bouclier avant	Peinture
Bouclier arrière	Peinture
Hayon	Peinture
Aile arrière droite	Peinture
Porte arrière droite	Peinture
Porte avant droite	Peinture
Aile avant droite	Peinture
