# RAPPORT D'EXPERTISE AUTOMOBILE

## LAND-ROVER Range Rover Sport

Référence De Véhicule VEH0000XFM

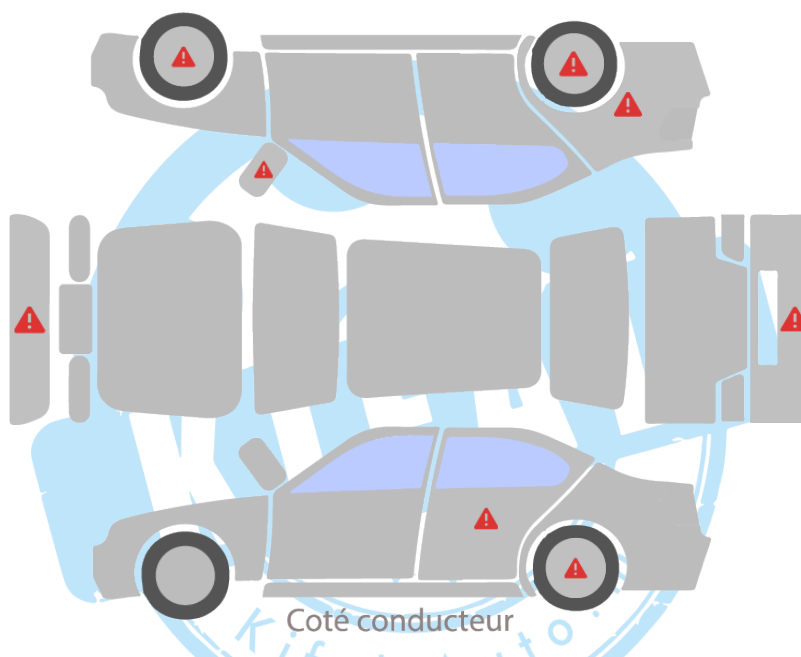
## MAQUETTE

Ce véhicule à un voile de peinture

Pièce	Problème
Porte arrière gauche	Rayure
Aile arrière droite	Rayure
Bouclier arrière	Rayure
Jante alliage arrière gauche	Rayure
Jante alliage avant droite	Rayure
Rétroviseur extérieur droit	Rayure
Jante alliage arrière droite	Rayure
Bouclier avant	Peinture
Bouclier arrière	Peinture
