# RAPPORT D'EXPERTISE AUTOMOBILE

## LAND-ROVER Range Rover Sport

Référence De Véhicule VEH0000TGD

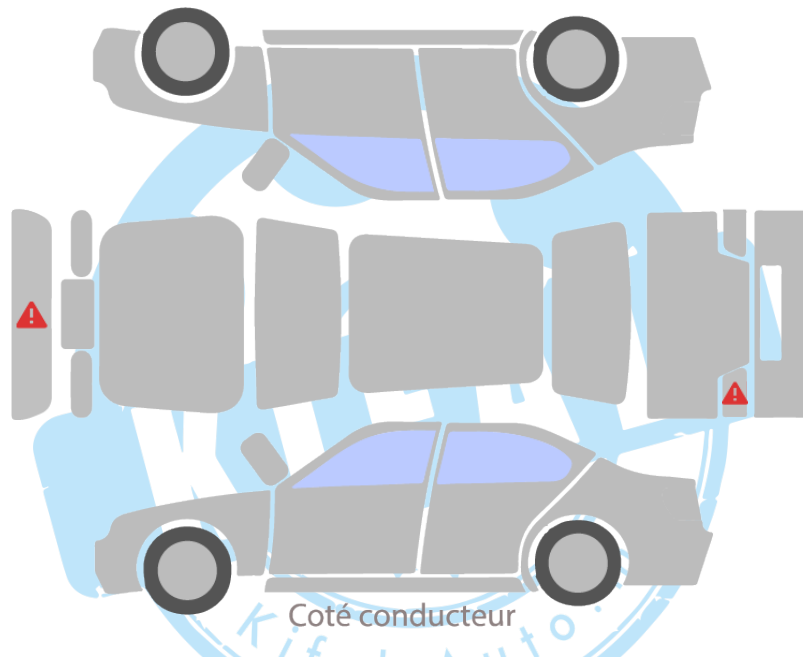
## MAQUETTE

Ce véhicule à un voile de peinture

Pièce	Problème
Bouclier avant	Rayure
Phare arrière gauche	Défaut aspect
