# RAPPORT D'EXPERTISE AUTOMOBILE

## **LAND-ROVER Range Rover Sport**

VEH0000Y56

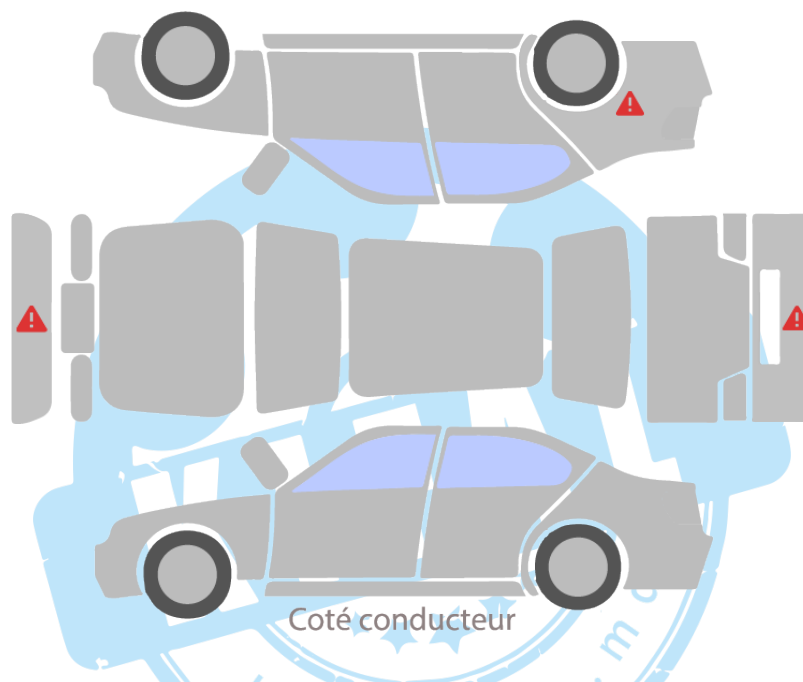
## MAQUETTE

| Pièce | Problème |
| Aile arrière droite | Rayure |
| Bouclier arrière | Rayure |
| Bouclier avant | Rayure |
