RAPPORT D'EXPERTISE AUTOMOBILE

LAND-ROVER Range Rover Sport

VEH0000WTW

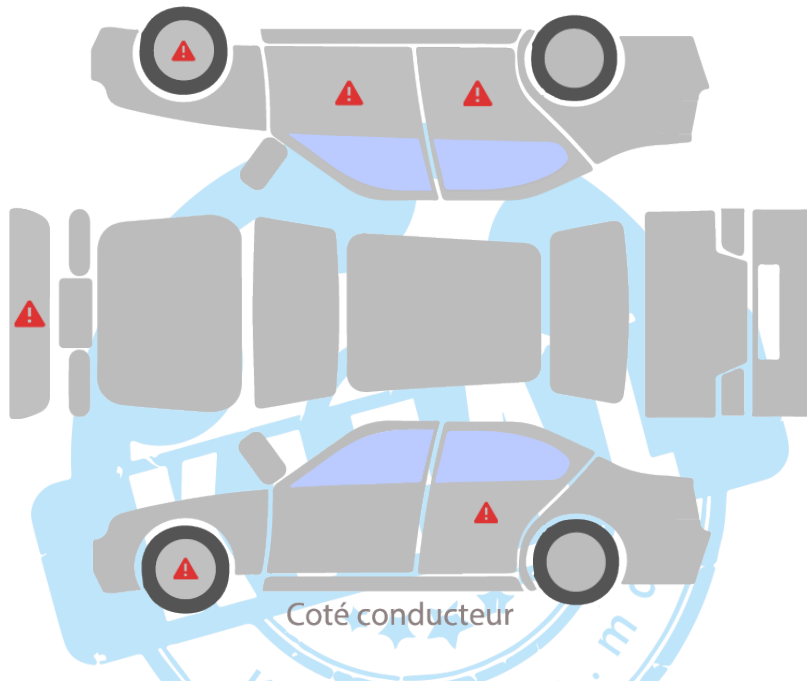
MAQUETTE

Pièce	Problème
Bouclier avant	Impact
Bouclier avant	Rayure
Porte arrière gauche	Rayure
Porte avant droite	Peinture
Porte arrière droite	Peinture
Plaquette de freins	Usure 50%
Jante alliage avant gauche	Rayure
Jante alliage avant droite	Rayure
