# RAPPORT D'EXPERTISE AUTOMOBILE

**LAND-ROVER Range Rover Velar**

VEH0000Y5B

Modèle Range Rover Velar  
Carburant Diesel  
1ère main NON  
KM compteur 133409 KM  
Finition Range Rover Velar I - Ph1 - 2.0D S BVA 240ch

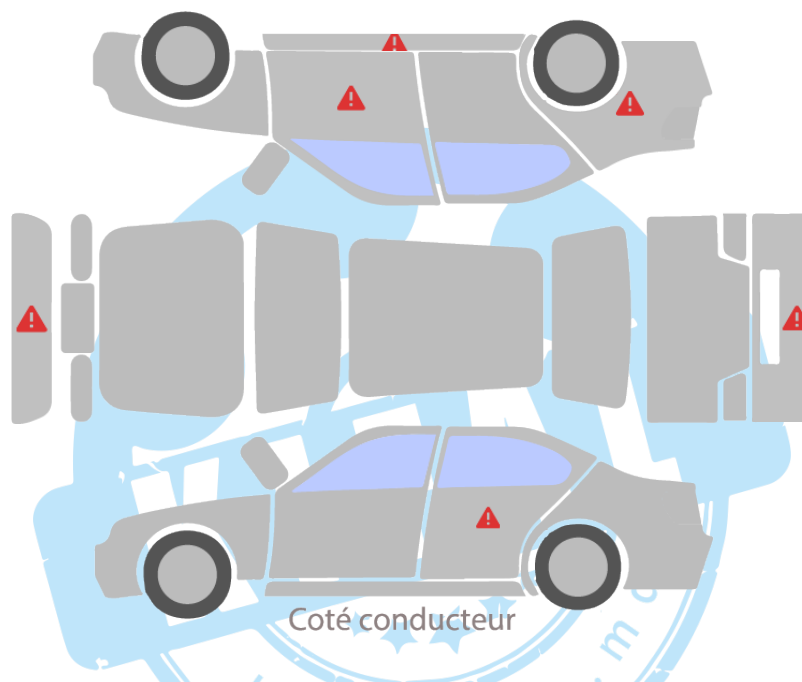
## MAQUETTE

| Pièce | Problème |
| Porte avant droite | Rayure |
| Bouclier avant | Rayure |
| Porte arrière gauche | Impact |
| Bouclier arrière | Rayure |
| Bas de caisse droite | Autre Défaut |
| Aile arrière droite | Peinture |
| Bouclier arrière | Peinture |
