# RAPPORT D'EXPERTISE AUTOMOBILE

## LAND-ROVER Range Rover Velar

VEH0000UC1

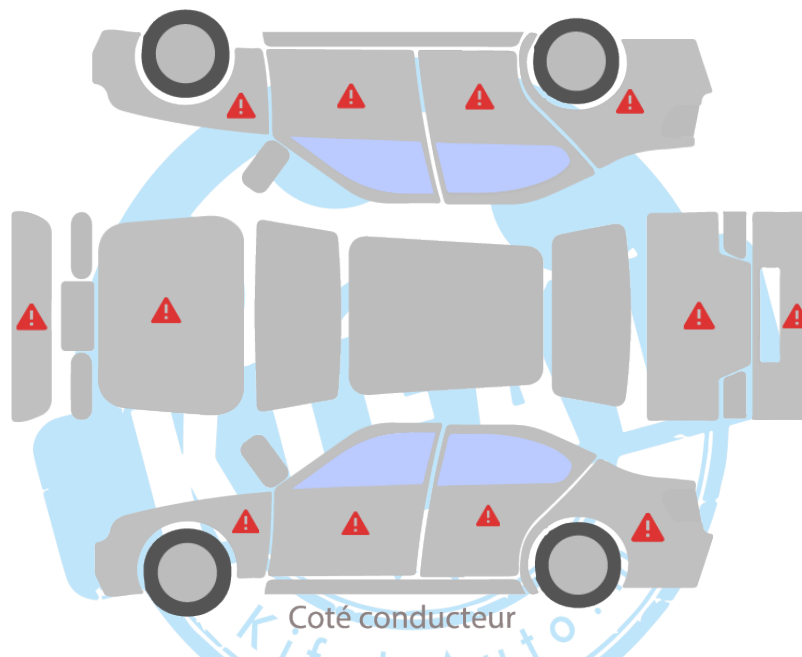
## MAQUETTE

Ce véhicule à un voile de peinture

Pièce	Problème
Bouclier avant	Peinture
Capot	Peinture
Aile avant gauche	Peinture
Porte avant gauche	Peinture
Porte arrière gauche	
Aile arrière gauche	Peinture
Bouclier arrière	Peinture
Aile arrière droite	Peinture
Hayon	Peinture
Porte arrière droite	Peinture
Porte avant droite	Peinture
Aile avant droite	Peinture
Garniture de siège avant	Autre défaut
