RAPPORT D'EXPERTISE AUTOMOBILE

LAND-ROVER Range Rover Velar

VEH0000OHR

Modèle	Range Rover Velar	Boîte	Automatique
Carburant	Diesel	Date MEC	04-09-2019
1ère main	NON	Puissance Fiscale	8 CV
KM compteur	102289 KM	Origine véhicule	WW Maroc
Finition	Range Rover Velar I - Ph1 - 2.0D HSE BVA 240ch	Carrosserie	SUV / 4x4

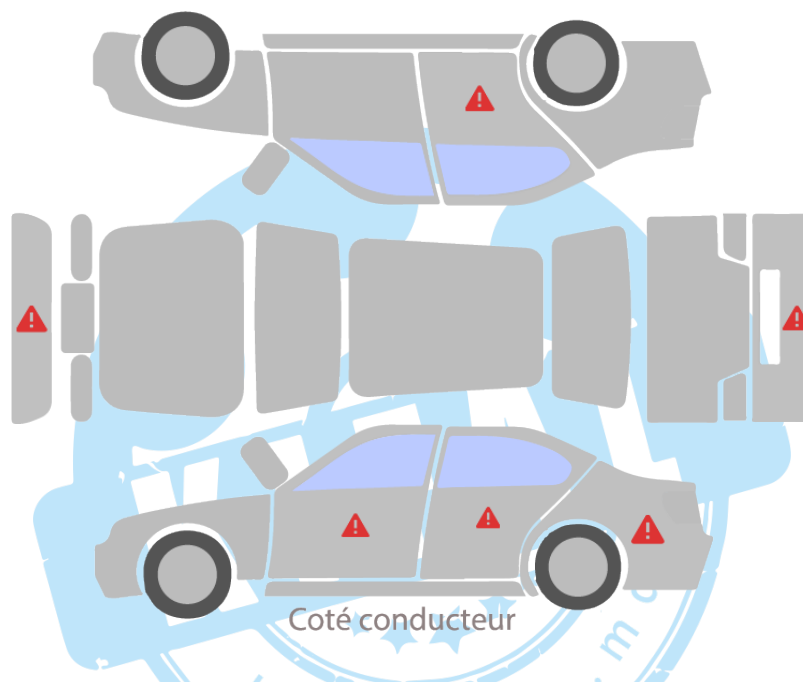
MAQUETTE

Pièce	Problème
Bouclier avant	Rayure
Porte avant gauche	Peinture
Porte arrière gauche	Peinture
Aile arrière gauche	Peinture
Bouclier arrière	Rayure
Porte arrière droite	Rayure
