RAPPORT D'EXPERTISE AUTOMOBILE

LAND-ROVER Range Rover Velar

VEH0000W7T

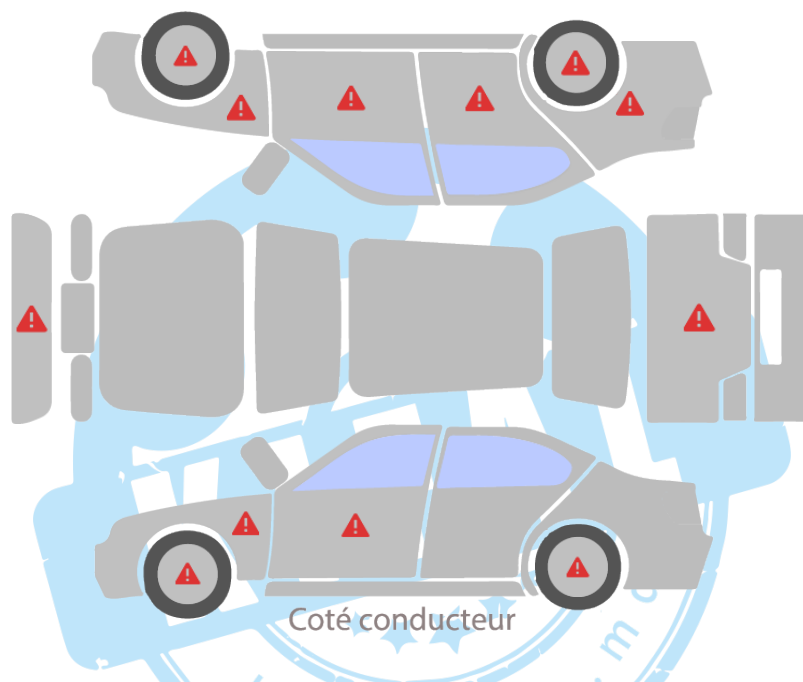
MAQUETTE

Pièce	Problème
Jante alliage arrière gauche	Rayure
Jante alliage avant gauche	Rayure
Jante alliage arrière droite	Rayure
Jante alliage avant droite	Rayure
Aile arrière droite	Peinture
Porte avant gauche	Rayure
Porte arrière droite	Peinture
Porte avant droite	Peinture
Aile avant droite	Peinture
Aile avant gauche	Peinture
Bouclier avant	Peinture
Hayon	Rayure
