# RAPPORT D'EXPERTISE AUTOMOBILE

**LAND-ROVER Range Rover Velar**

VEH0000ZLF

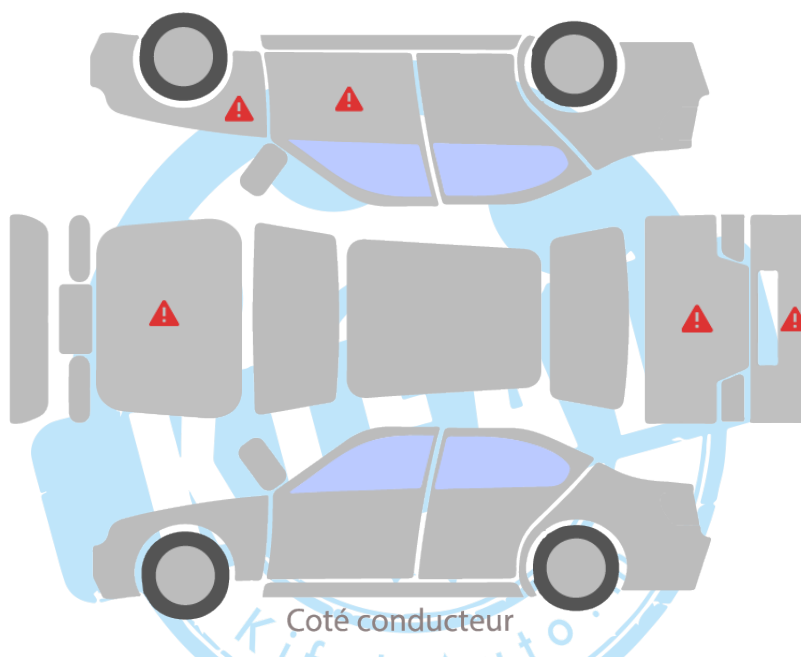
## MAQUETTE

Ce véhicule à un voile de peinture

| Pièce | Problème |
| Aile avant droite | Rayure |
| Porte avant droite | Rayure |
| Hayon | Rayure |
| Bouclier arrière | Rayure |
| Capot | Rayure |
