# RAPPORT D'EXPERTISE AUTOMOBILE

**LAND-ROVER Range rover vogue**

VEH0000ZC7

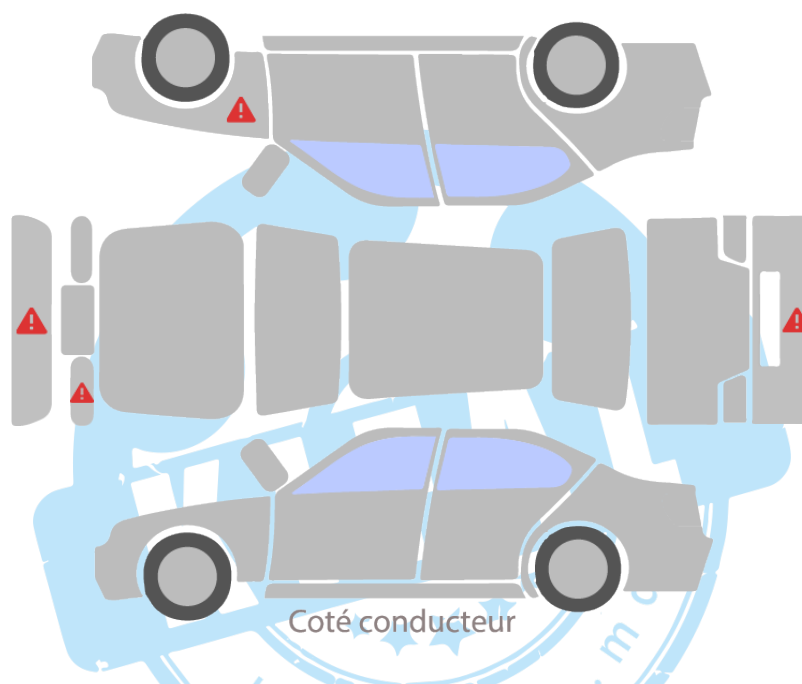
## MAQUETTE

| Pièce | Problème |
| Bouclier arrière | Peinture |
| Bouclier avant | Peinture |
| Aile avant droite | Peinture |
| Phare avant gauche | Défaut aspect |
| Aile avant droite | Défaut aspect |
