# RAPPORT D'EXPERTISE AUTOMOBILE

VEH0000SI1

LEXUS

Modèle ES  
Carburant Hybride  
1ère main OUI  
KM compteur 120042 KM  
Finition ES I - Ph1 - 300h Executive CVT 178ch

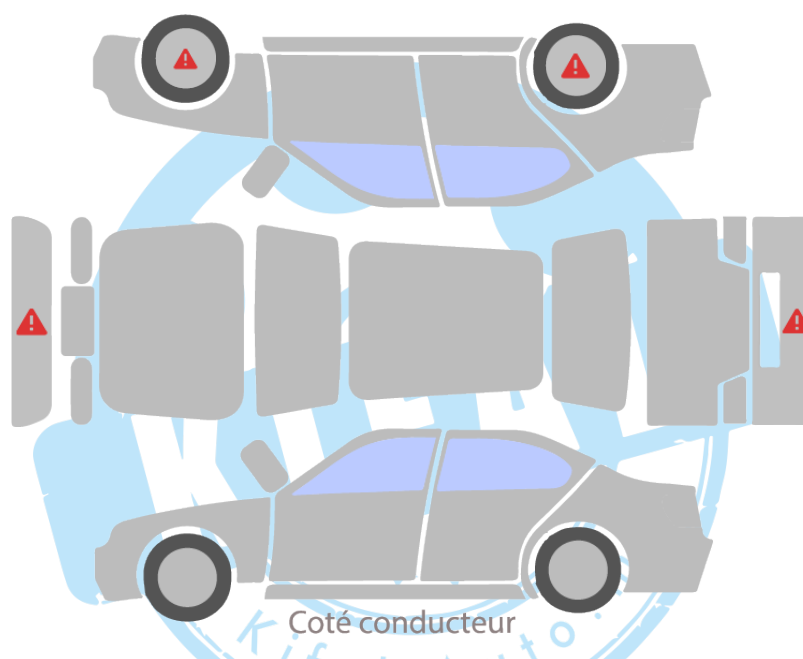
## MAQUETTE

Ce véhicule à un voile de peinture

| Pièce | Problème |
| Bouclier avant | Rayure |
| Bouclier arrière | Rayure |
| Jante alliage avant droite | Rayure |
| Jante alliage arrière droite | Rayure |
