# RAPPORT D'EXPERTISE AUTOMOBILE

VEH0000OEF

LEXUS

Modèle NX  
Carburant Hybride  
1ère main NON  
KM compteur 30000 KM  
Finition NX I - Ph2 - 300h 2WD F Sport CVT 155ch

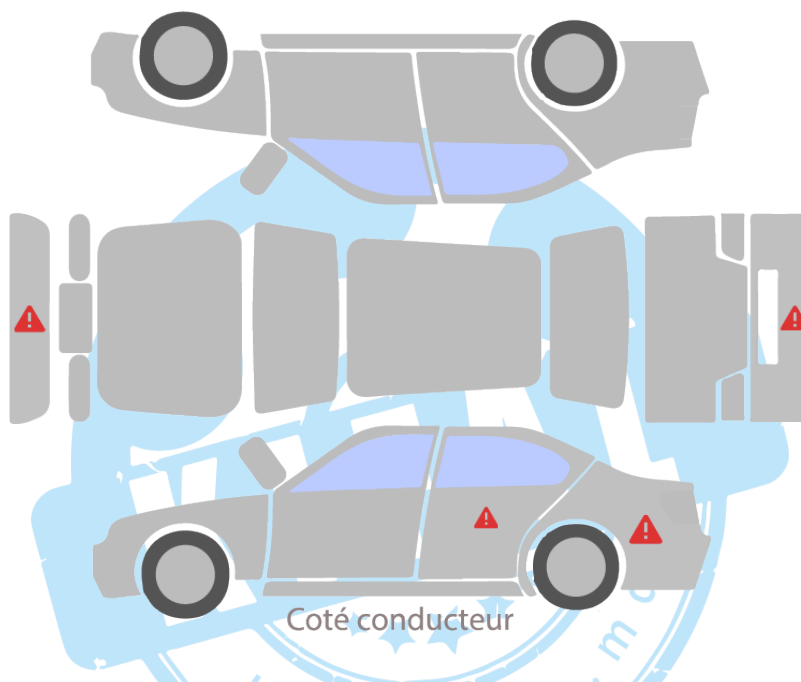
## MAQUETTE

| Pièce | Problème |
| Aile arrière gauche | Peinture |
| Bouclier arrière | Peinture |
| Bouclier avant | Peinture |
| Porte arrière gauche | Rayure |
