RAPPORT D'EXPERTISE AUTOMOBILE

MASERATI Levante

VEH0000VPU

Modèle	Levante	Boîte	Automatique
Carburant	Diesel	Date MEC	14-09-2016
1ère main	NON	Puissance Fiscale	12 CV
KM compteur	133614 KM	Origine véhicule	Importé neuf
Finition	Levante I - Ph1 - levante 3.0 V6 Diesel BVA 275ch	Carrosserie	SUV / 4x4

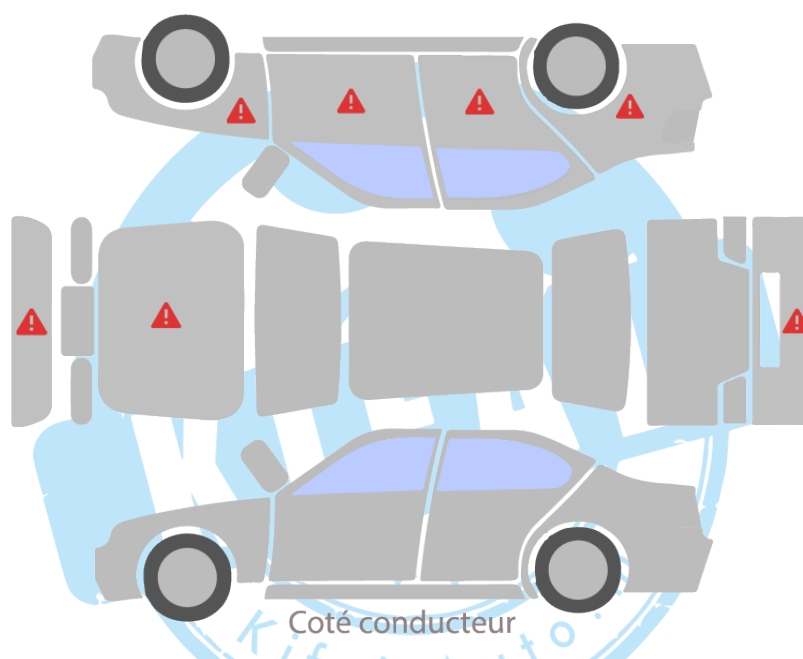
MAQUETTE

Ce véhicule à un voile de peinture

Pièce	Problème
Bouclier avant	Peinture
Bouclier avant	Rayure
Capot	Peinture
Aile avant droite	Peinture
Porte avant droite	Peinture
Porte arrière droite	Peinture
Aile arrière droite	Peinture
Bouclier arrière	Peinture
Porte arrière droite	Rayure
