# RAPPORT D'EXPERTISE AUTOMOBILE

**MASERATI Levante**

VEH0000Q7R

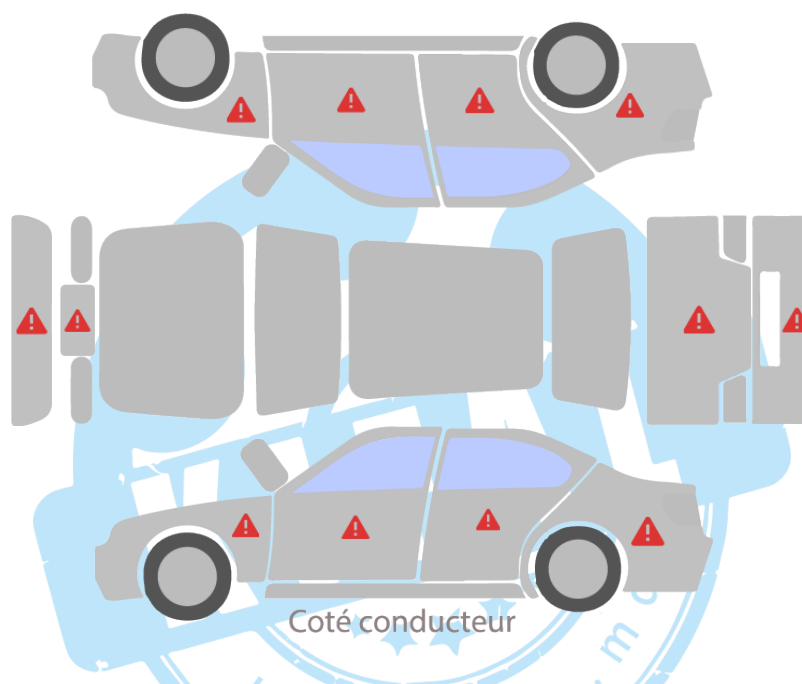
## MAQUETTE

| Pièce | Problème |
| Calandre | Impact |
| Bouclier avant | Rayure |
| Aile avant droite | Peinture |
| Porte avant droite | Peinture |
| Porte arrière droite | Peinture |
| Aile arrière droite | Peinture |
| Bouclier arrière | Peinture |
| Aile arrière gauche | Peinture |
| Porte arrière gauche | Peinture |
| Porte avant gauche | Peinture |
| Aile avant gauche | Peinture |
| Hayon | Impact |
