# RAPPORT D'EXPERTISE AUTOMOBILE

**MERCEDES-BENZ CLA**

VEH0000YZ3

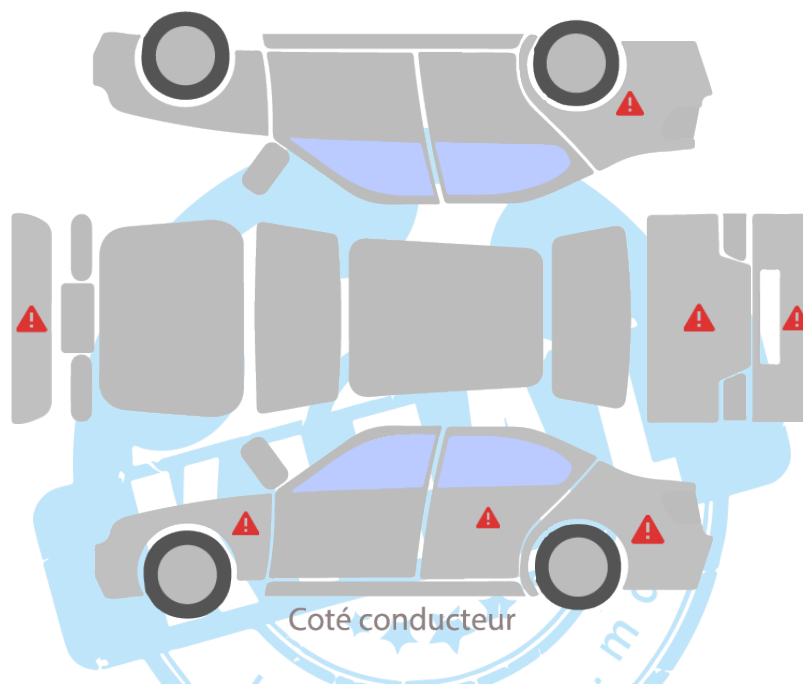
## MAQUETTE

| Pièce | Problème |
| Bouclier avant | Rayure |
| Aile avant gauche | Rayure |
| Porte arrière gauche | Rayure |
| Aile arrière gauche | Rayure |
| Bouclier arrière | Rayure |
| Aile arrière droite | Impact |
| Aile arrière droite | Rayure |
| Hayon | Autre Défaut |
| Aile avant gauche | Autre Défaut |
| Disques de freins AV | Usure 75% |
| Disques de freins AR | Usure 75% |
