RAPPORT D'EXPERTISE AUTOMOBILE

MERCEDES-BENZ CLA

VEH0000WJ5

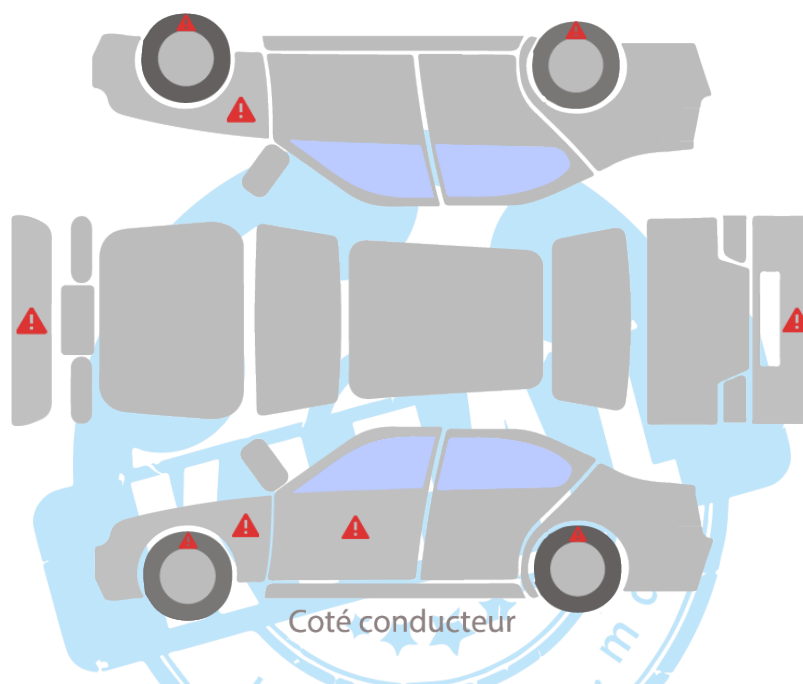
MAQUETTE

Pièce	Problème
Porte avant gauche	Peinture
Aile avant gauche	Peinture
Bouclier avant	Peinture
Bouclier arrière	Peinture
Pneu avant gauche	Usure 50%
Pneu arrière gauche	Usure 50%
Pneu arrière droit	Usure 50%
Pneu avant droit	Usure 50%
Aile avant droite	Peinture
