# RAPPORT D'EXPERTISE AUTOMOBILE

**MERCEDES-BENZ CLA**

VEH0000X5D

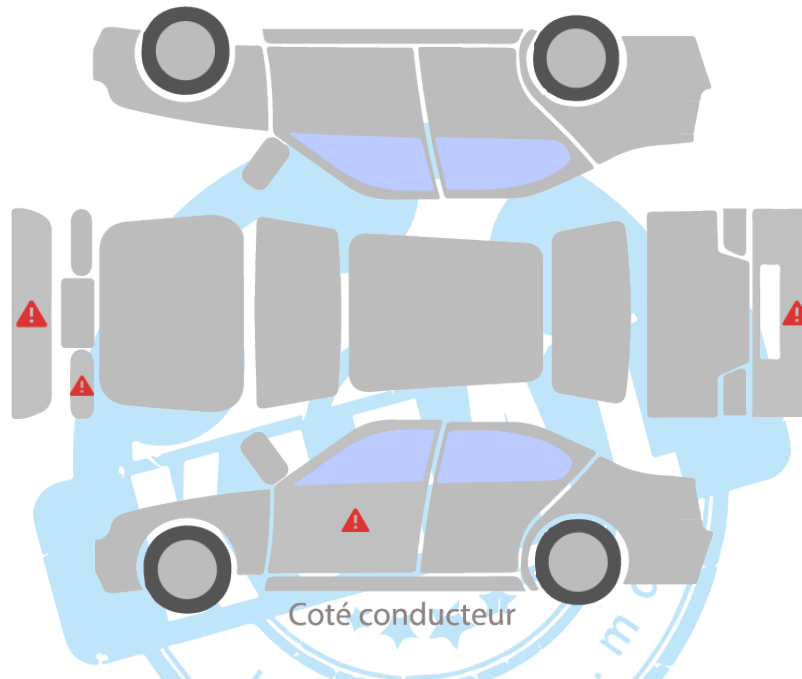
## MAQUETTE

Pièce	Problème
Phare avant gauche	Impact
Phare avant gauche	Défaut aspect
Bouclier avant	Peinture
Porte avant gauche	Rayure
Bouclier arrière	Peinture
