RAPPORT D'EXPERTISE AUTOMOBILE

MERCEDES-BENZ Classe A

VEH0000U0C

Modèle	Classe A	Boîte	Automatique
Carburant	Diesel	Date MEC	17-06-2020
1ère main	NON	Puissance Fiscale	8 CV
KM compteur	118107 KM	Origine véhicule	Dédouané
Finition	Classe A IV - Ph1 - 200D DISTINCTIVE BVA	Carrosserie	Compacte
	150ch

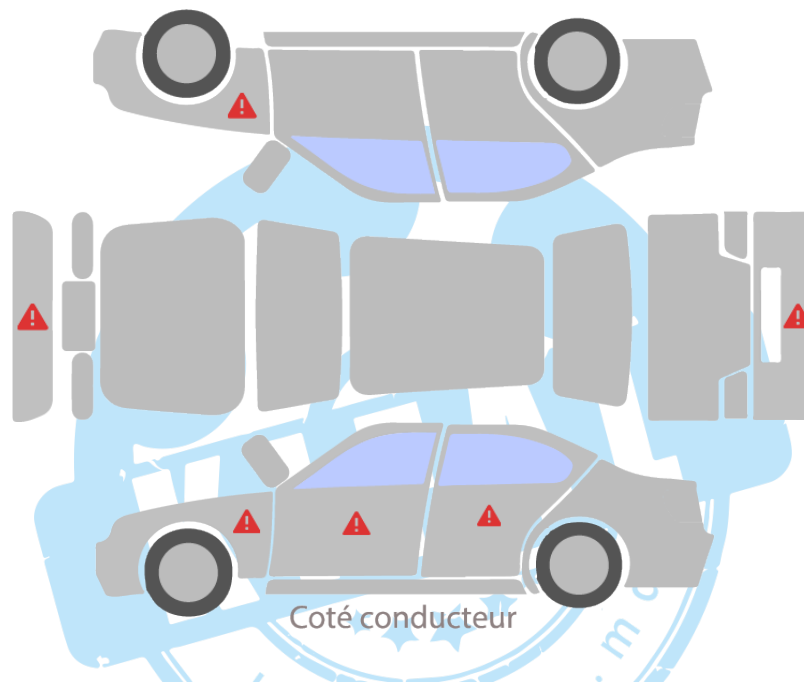
MAQUETTE

Pièce	Problème
Bouclier avant	Peinture
Aile avant droite	Peinture
Aile avant gauche	Impact
Bouclier arrière	Rayure
Porte avant gauche	Rayure
Porte arrière gauche	Rayure
