# RAPPORT D'EXPERTISE AUTOMOBILE

**MERCEDES-BENZ Classe E**

VEH0000Z6E

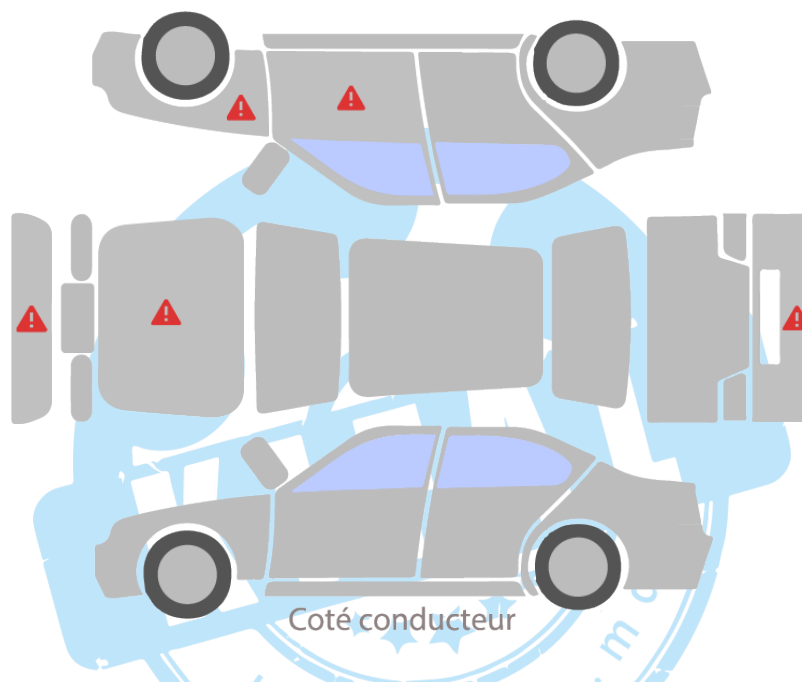
## MAQUETTE

| Pièce | Problème |
|---|---|
| Porte avant droite | Impact |
| Bouclier avant | Peinture |
| Bouclier avant | Rayure |
| Aile avant droite | Peinture |
| Capot | Rayure |
| Bouclier arrière | Rayure |
