# RAPPORT D'EXPERTISE AUTOMOBILE

**MERCEDES-BENZ Classe E**

VEH0000Y2W

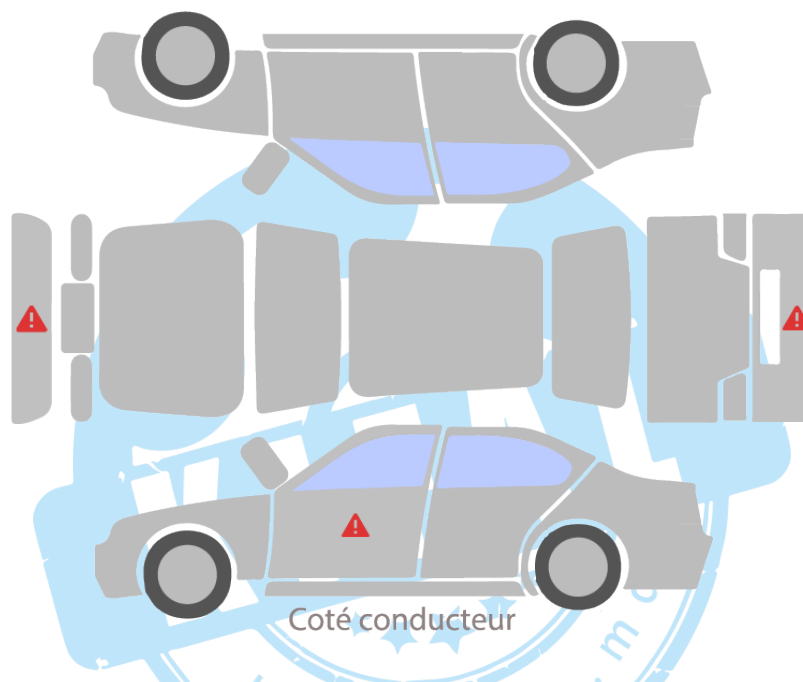
## MAQUETTE

| Pièce | Problème |
| Porte avant gauche | Peinture |
| Bouclier arrière | Peinture |
| Bouclier avant | Peinture |
