# RAPPORT D'EXPERTISE AUTOMOBILE

**MERCEDES-BENZ GLC Coupé**

VEH0000SHI

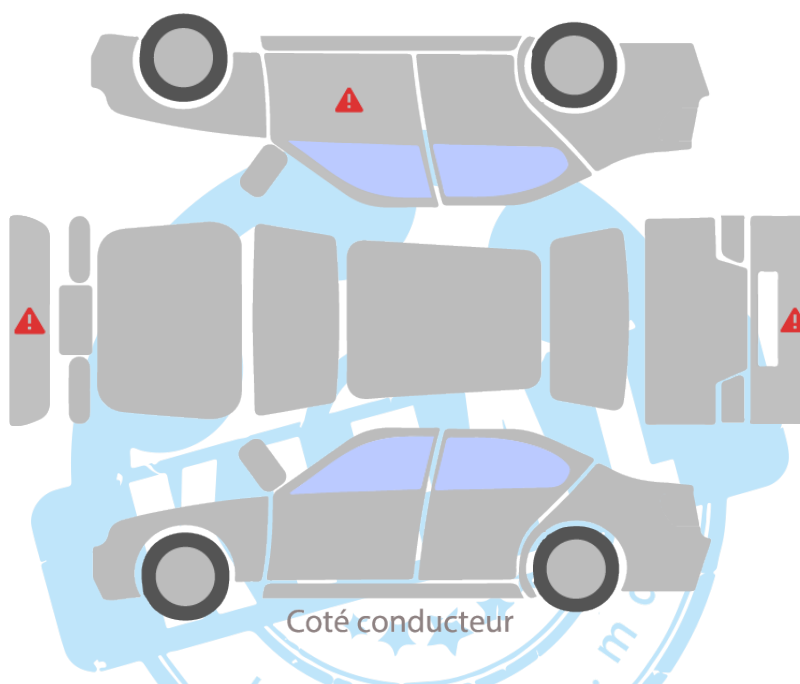
## MAQUETTE

| Pièce | Problème |
| Bouclier avant | Rayure |
| Bouclier arrière | Peinture |
| Bouclier avant | Peinture |
| Porte avant droite | Peinture |
