RAPPORT D'EXPERTISE AUTOMOBILE

MERCEDES-BENZ GLC Coupé

VEH0000SHI

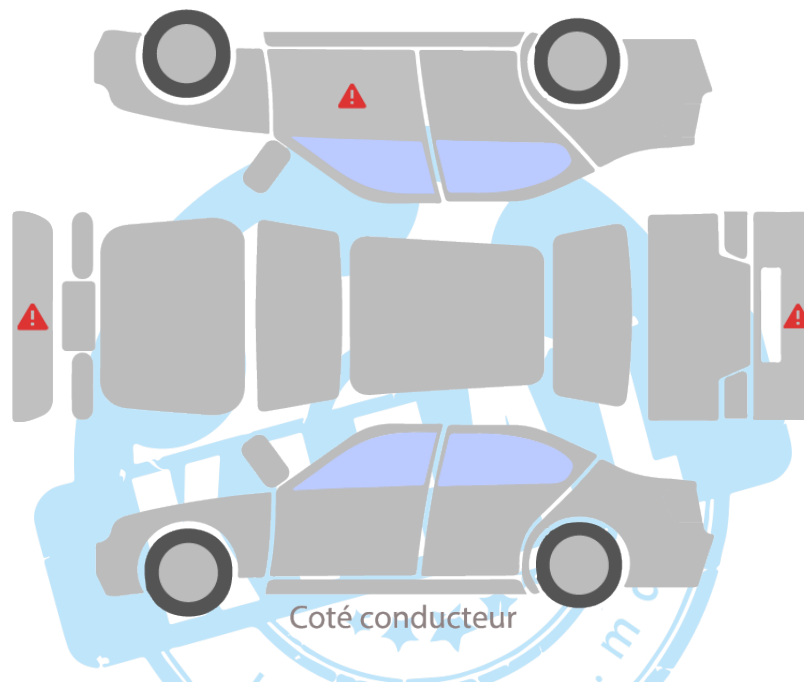
MAQUETTE

Pièce	Problème
Bouclier avant	Rayure
Bouclier arrière	Peinture
Bouclier avant	Peinture
Porte avant droite	Peinture
