# RAPPORT D'EXPERTISE AUTOMOBILE

**MERCEDES-BENZ GLC**

VEH0000YT0

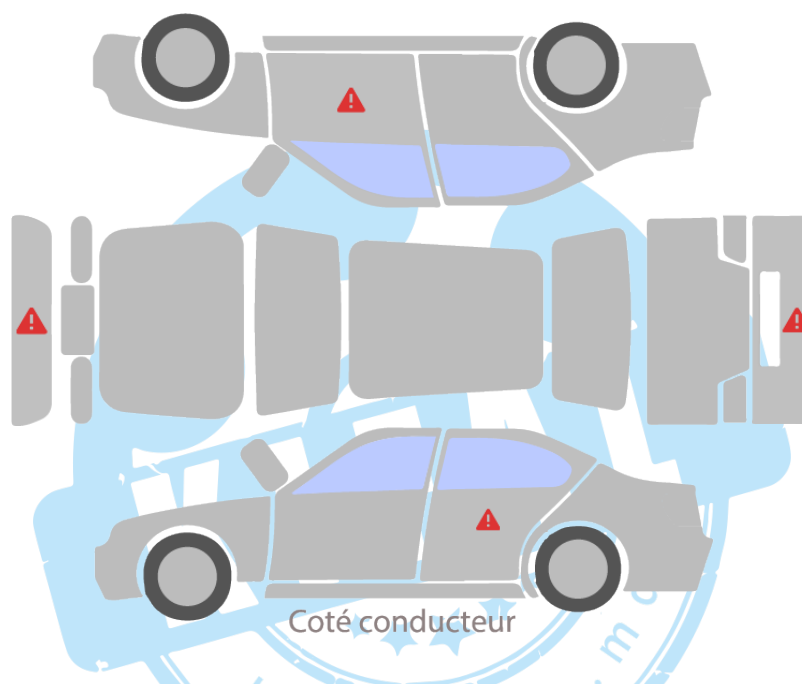
## MAQUETTE

| Pièce | Problème |
| Porte avant droite | Rayure |
| Bouclier avant | Rayure |
| Porte arrière gauche | Rayure |
| Bouclier arrière | Peinture |
