# RAPPORT D'EXPERTISE AUTOMOBILE

**MERCEDES-BENZ GLE**

VEH0000YYL

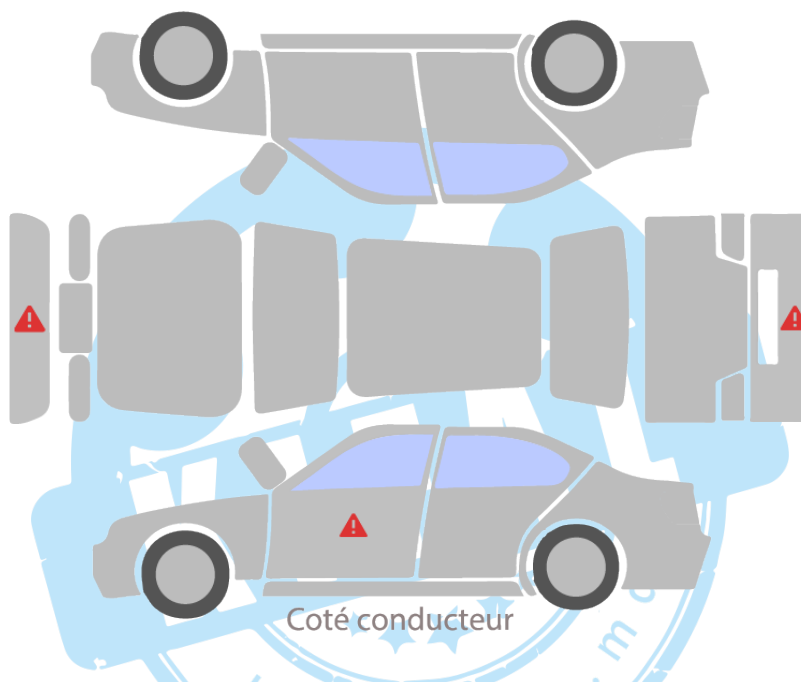
## MAQUETTE

| Pièce | Problème |
| Porte avant gauche | Rayure |
| Bouclier avant | Rayure |
| Bouclier arrière | Rayure |
