# RAPPORT D'EXPERTISE AUTOMOBILE

**OPEL Astra**

VEH0000RUP

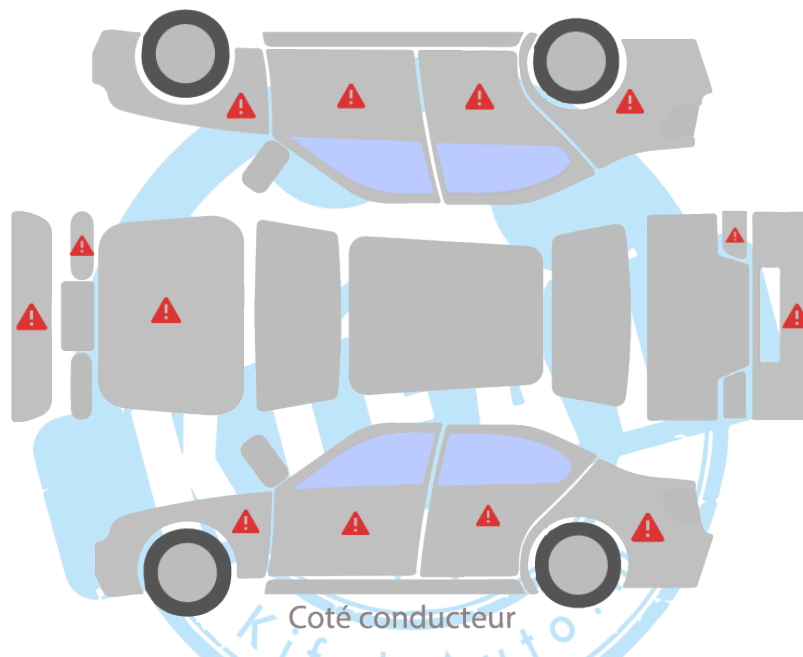
## MAQUETTE

Ce véhicule à un voile de peinture

Pièce	Problème
Aile avant gauche	Rayure
Aile arrière droite	Impact
Porte arrière droite	Rayure
Phare avant droit	Rayure
Phare arrière droit	Impact
Bouclier arrière	Peinture
Aile arrière droite	Peinture
Aile arrière gauche	Peinture
Porte arrière droite	Peinture
Porte avant droite	Peinture
Aile avant droite	Peinture
Capot	Peinture
Bouclier avant	Peinture
Bouclier avant	Défaut aspect

Pièce	Problème	Solution	Valeur
Aile avant gauche	Peinture		
Porte avant gauche	Peinture		
Porte arrière gauche	Peinture
