RAPPORT D'EXPERTISE AUTOMOBILE

OPEL Astra

VEH0000U5R

Modèle	Astra	Boîte	Manuelle
Carburant	Diesel	Date MEC	02-01-2018
1ère main	OUI	Puissance Fiscale	6 CV
KM compteur	102455 KM	Origine véhicule	WW Maroc
Finition	Astra V - Ph1 - 1.6 CDTi Dynamic BVM 136ch	Carrosserie	Compacte

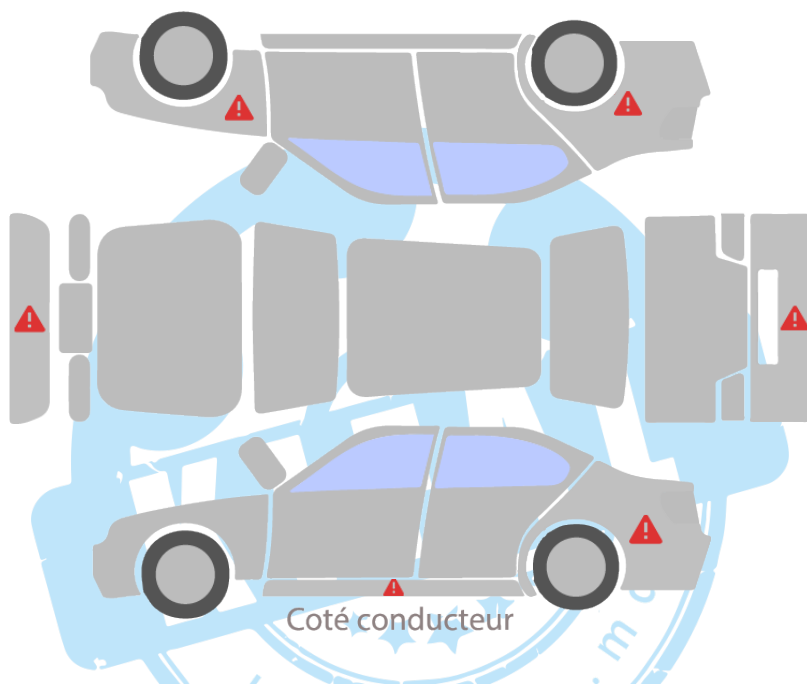
MAQUETTE

Pièce	Problème
Aile arrière gauche	Peinture
Aile arrière droite	Peinture
Aile avant droite	Peinture
Bas de caisse gauche	Peinture
Bouclier avant	Peinture
Bouclier arrière	Peinture
Aile arrière gauche	Rayure
Aile arrière droite	Impact
