RAPPORT D'EXPERTISE AUTOMOBILE

OPEL Astra

VEH0000UZS

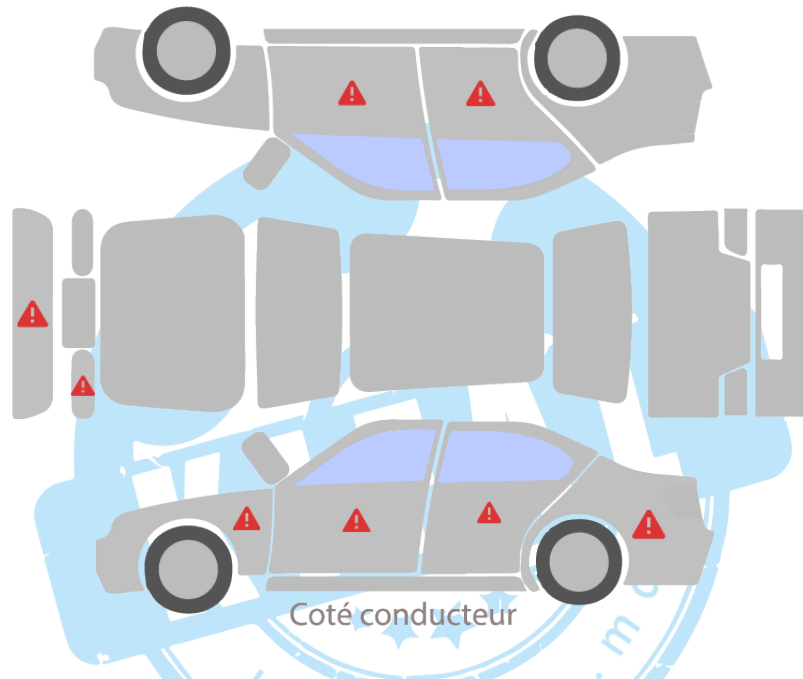
MAQUETTE

Pièce	Problème
Porte avant gauche	Rayure
Porte arrière droite	Impact
Porte avant droite	Rayure
Aile arrière gauche	Rayure
Bouclier avant	Rayure
Phare avant gauche	Rayure
Aile avant gauche	Peinture
Porte avant gauche	Peinture
Porte arrière gauche	Peinture
Aile arrière gauche	Peinture
Bouclier avant	Peinture
