# RAPPORT D'EXPERTISE AUTOMOBILE

**OPEL Grandland X**

VEH0000SJ9

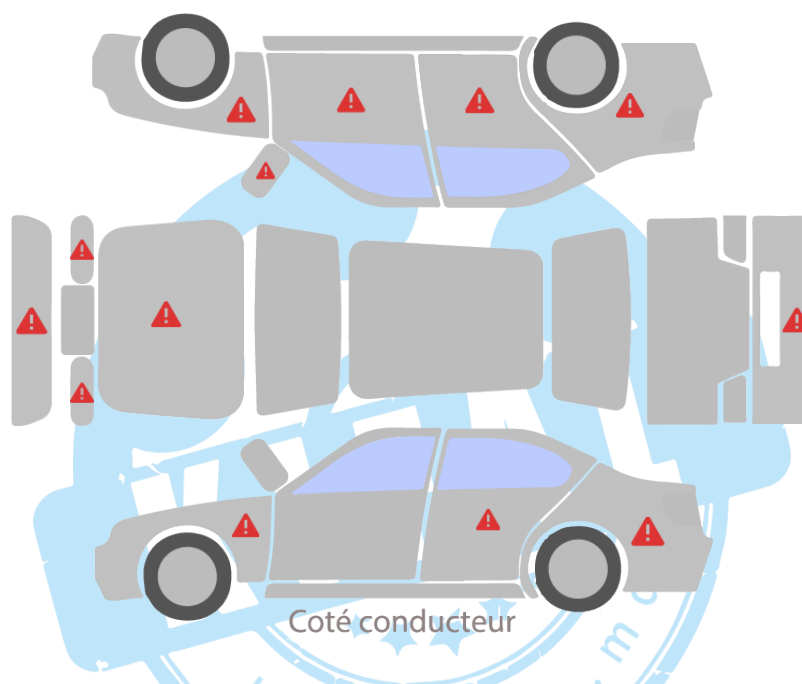
## MAQUETTE

Coté conducteur

| Pièce | Problème |
| Bouclier avant | Peinture |
| Aile avant gauche | Peinture |
| Bouclier arrière | Peinture |
| Aile arrière droite | Peinture |
| Porte arrière droite | Peinture |
| Porte avant droite | Peinture |
| Aile avant droite | Peinture |
| Capot | Peinture |
| Porte arrière gauche | Impact |
| Aile arrière gauche | Rayure |
| Aile arrière droite | Rayure |
| Porte arrière droite | Rayure |
| Rétroviseur extérieur droit | Rayure |
