# RAPPORT D'EXPERTISE AUTOMOBILE

**OPEL Mokka**

VEH0000YI9

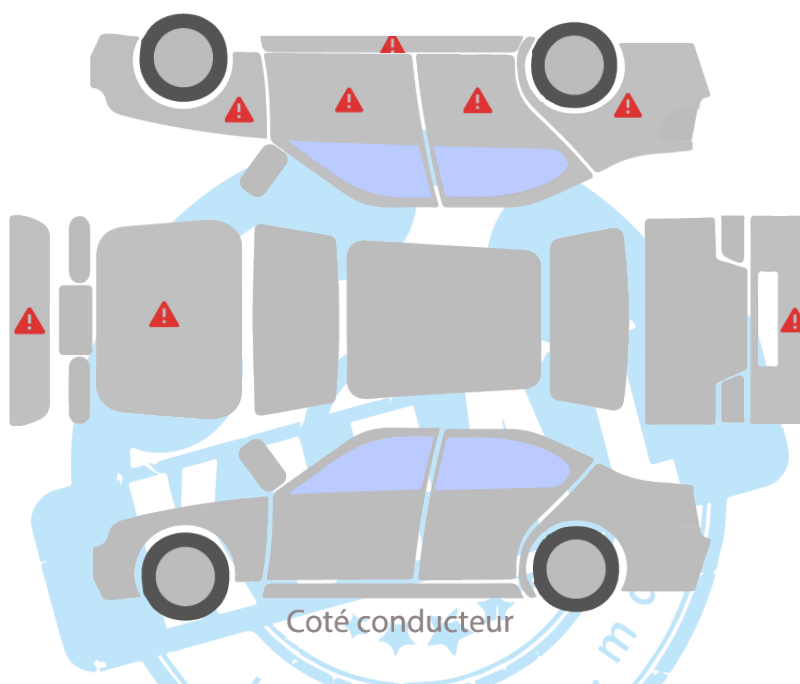
## MAQUETTE

| Pièce | Problème |
| Bouclier avant | Peinture |
| Aile avant droite | Peinture |
| Porte avant droite | Peinture |
| Porte arrière droite | Peinture |
| Aile arrière droite | Peinture |
| Bas de caisse droite | Peinture |
| Capot | Rayure |
| Bouclier avant | Rayure |
| Bouclier arrière | Rayure |
