# RAPPORT D'EXPERTISE AUTOMOBILE

**PEUGEOT 2008**

VEH0000YOO

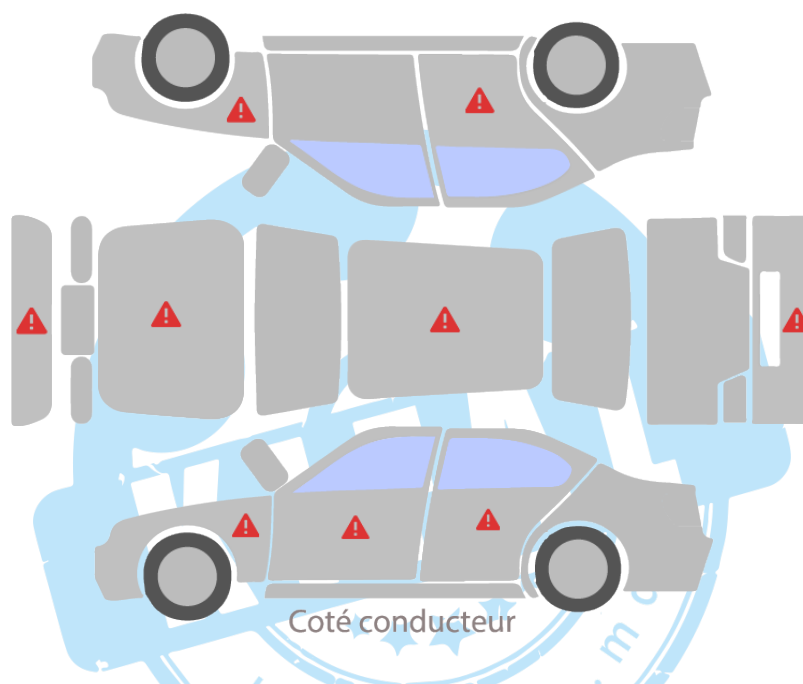
## MAQUETTE

| Pièce | Problème |
| Capot | Rayure |
| Porte avant gauche | Impact |
| Porte arrière gauche | Impact |
| Bouclier arrière | Rayure |
| Aile avant droite | Rayure |
| Bouclier avant | Rayure |
| Porte arrière gauche | Peinture |
| Aile avant gauche | Peinture |
| Porte avant gauche | Peinture |
| Porte arrière droite | Rayure |
| Toit | Impact |
