# RAPPORT D'EXPERTISE AUTOMOBILE

**PEUGEOT 208**

VEH0000XQ5

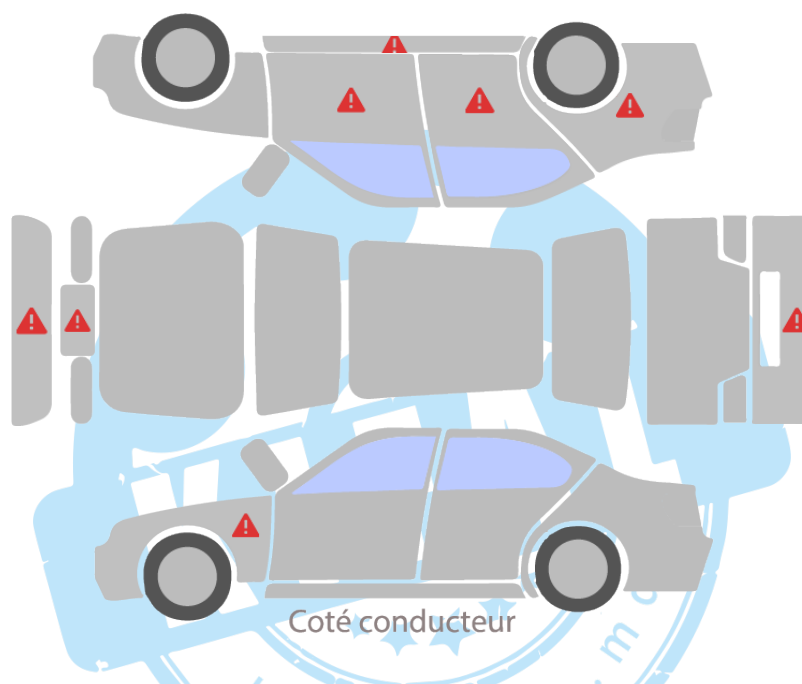
## MAQUETTE

| Pièce | Problème |
| Aile arrière droite | Impact |
| Porte arrière droite | Impact |
| Bouclier arrière | Rayure |
| Bouclier avant | Rayure |
| Bas de caisse droite | Impact |
| Aile avant gauche | Impact |
| Calandre | Impact |
| Porte avant droite | Impact |
