# RAPPORT D'EXPERTISE AUTOMOBILE

**PEUGEOT 208**

VEH0000YYX

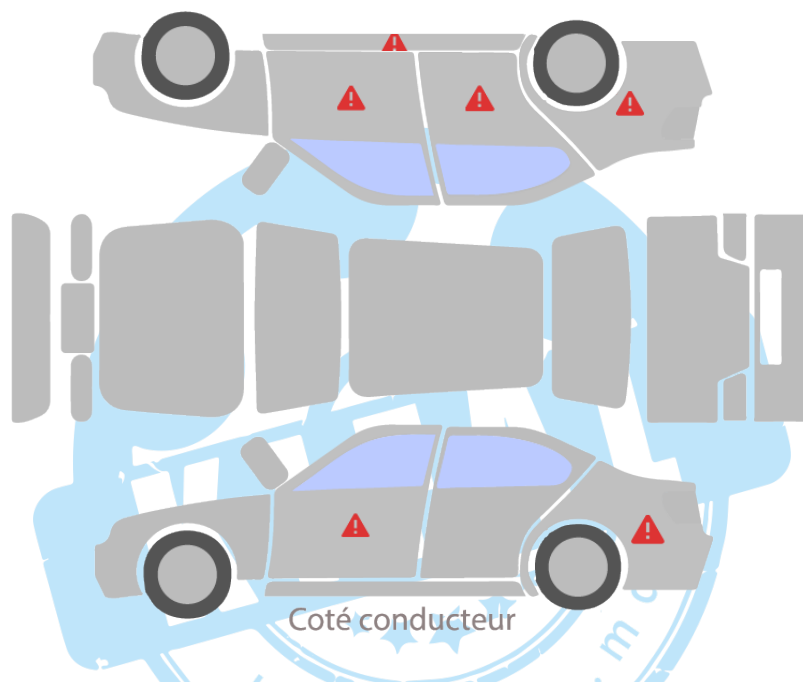
## MAQUETTE

| Pièce | Problème |
| Porte arrière droite | Peinture |
| Aile arrière droite | Peinture |
| Bas de caisse droite | Peinture |
| Porte avant droite | Peinture |
| Porte avant gauche | Peinture |
| Aile arrière gauche | Peinture |
