RAPPORT D'EXPERTISE AUTOMOBILE

PEUGEOT 3008

VEH0000UC4

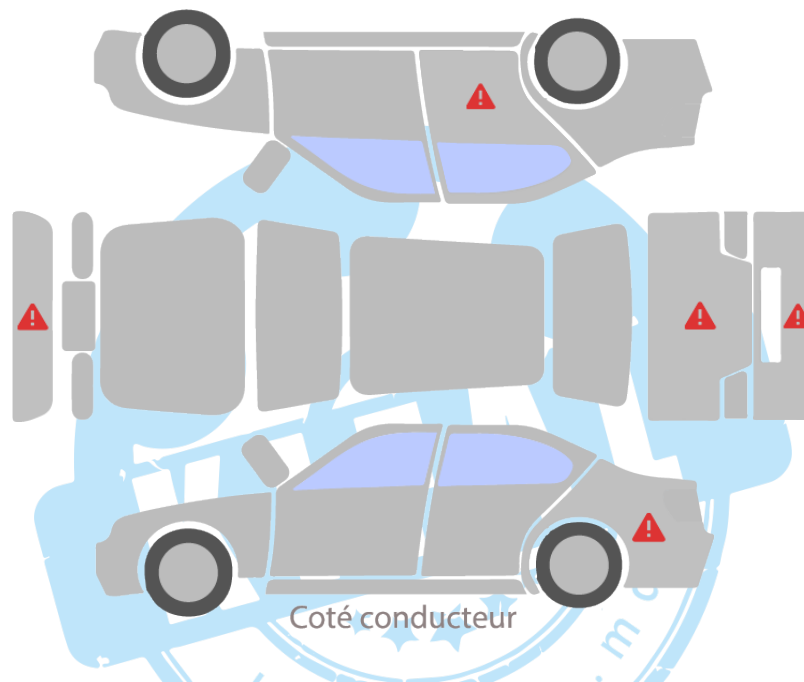
MAQUETTE

Pièce	Problème
Bouclier avant	Peinture
Hayon	Peinture
Bouclier arrière	Peinture
Porte arrière droite	Rayure
Aile arrière gauche	Rayure
Porte arrière droite	Impact
