# RAPPORT D'EXPERTISE AUTOMOBILE

**PEUGEOT 3008**

VEH0000V70

Modèle	3008	Boîte	Automatique
Carburant	Diesel	Date MEC	22-09-2020
1ère main	OUI	Puissance Fiscale	8 CV
KM compteur	83734 KM	Origine véhicule	WW Maroc
Finition	3008 II - Ph1 - 2.0 HDi Allure BVA 150ch	Carrosserie	SUV / 4x4

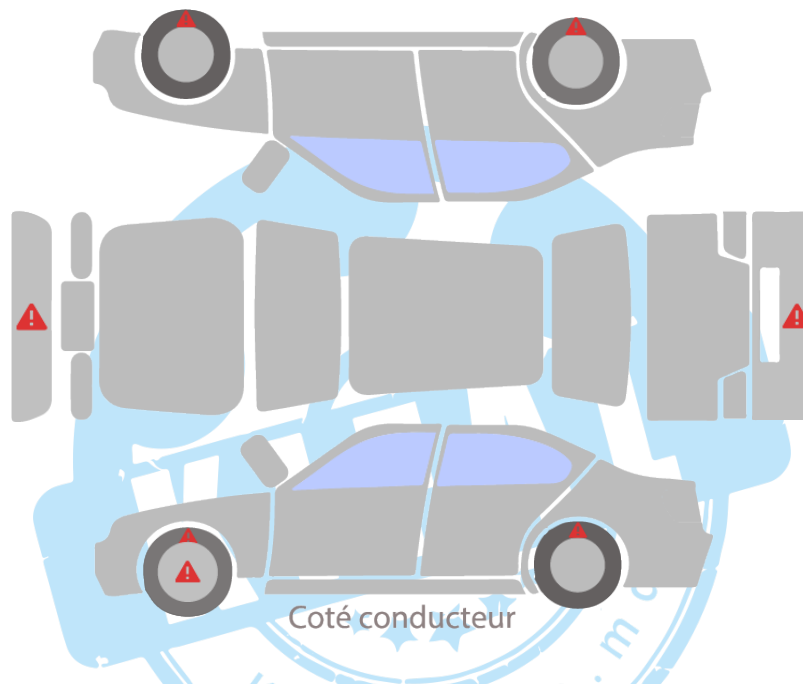
## MAQUETTE

Pièce	Problème
Bouclier arrière	Impact
Bouclier arrière	Rayure
Bouclier avant	Impact
Pneu arrière gauche	Usure 75%
Pneu arrière droit	Usure 75%
Pneu avant droit	Usure 50%
Pneu avant gauche	Usure 50%
Jante alliage avant gauche	Rayure
