# RAPPORT D'EXPERTISE AUTOMOBILE

**PEUGEOT 3008**

VEH0000YU2

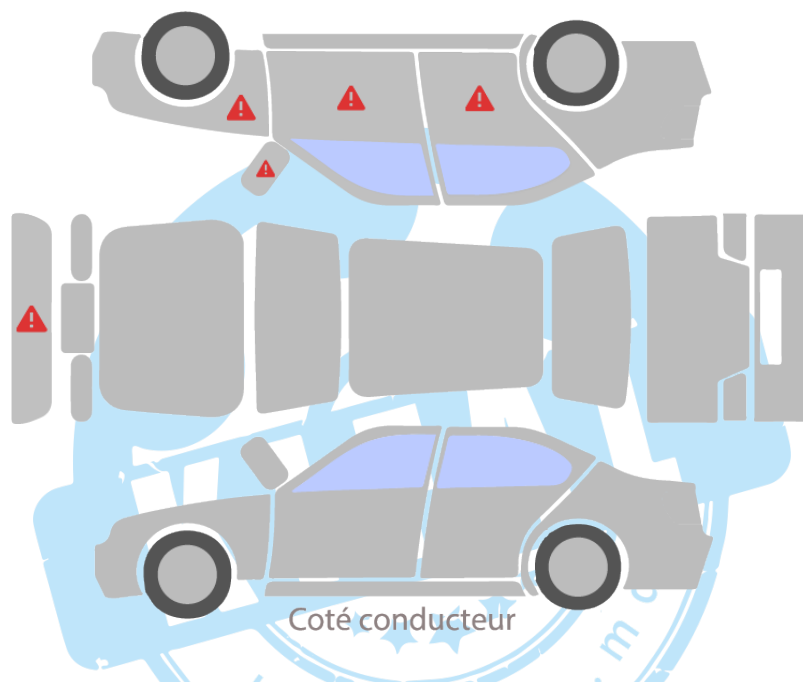
## MAQUETTE

| Pièce | Problème |
| Bouclier avant | Rayure |
| Aile avant droite | Peinture |
| Porte avant droite | Peinture |
| Porte arrière droite | Peinture |
| Rétroviseur extérieur droit | Rayure |
