# RAPPORT D'EXPERTISE AUTOMOBILE

**PEUGEOT 3008**

VEH0000RX6

Modèle 3008  
Carburant Diesel  
1ère main OUI  
KM compteur 56059 KM  
Finition 3008 II - Ph1 - 2.0 HDi GT BVA 150ch

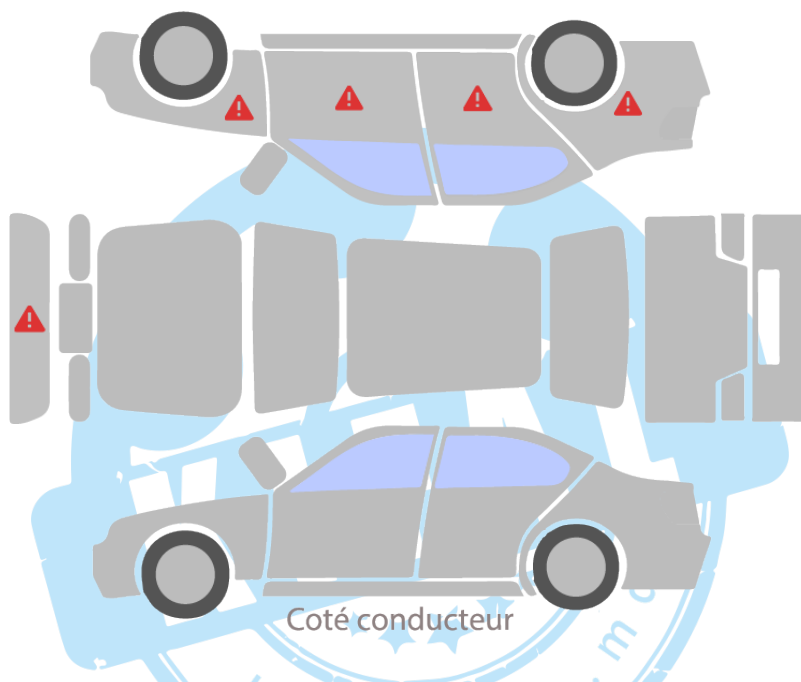
## MAQUETTE

| Pièce | Problème |
|---|---|
| Porte avant droite | Rayure |
| Porte arrière droite | Rayure |
| Aile avant droite | Rayure |
| Aile arrière droite | Rayure |
| Bouclier avant | Rayure |
