RAPPORT D'EXPERTISE AUTOMOBILE

PEUGEOT 301

VEH0000VIY

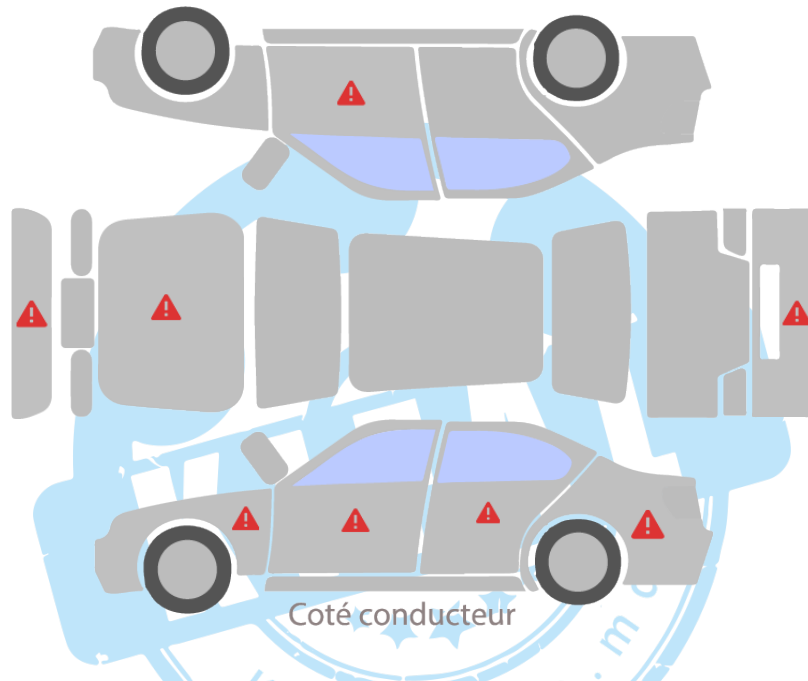
MAQUETTE

Pièce	Problème
Capot	Impact
Aile avant gauche	Peinture
Porte avant gauche	Peinture
Porte arrière gauche	Peinture
Aile arrière gauche	Peinture
Bouclier arrière	Peinture
Bouclier avant	Peinture
Porte avant droite	Rayure
Bouclier arrière	Impact
