# RAPPORT D'EXPERTISE AUTOMOBILE

**PEUGEOT 308**

VEH0000YOI

Modèle 308  
Carburant Diesel  
1ère main NON  
KM compteur 106153 KM  
Finition 308 II - Ph2 - 1.6 BlueHdi Allure BVA 120ch

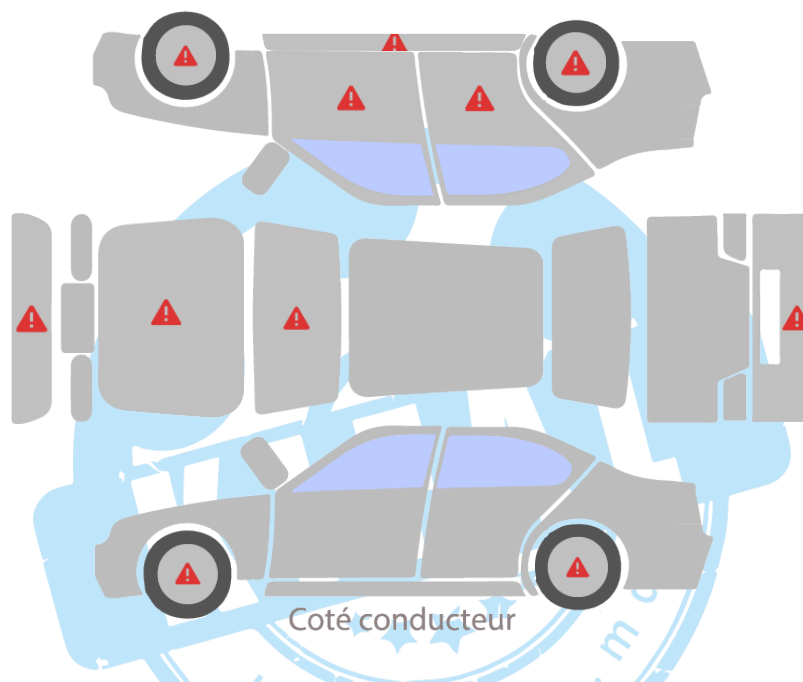
## MAQUETTE

| Pièce | Problème |
|---|---|
| Pare-brise | Autre Défaut |
| Bas de caisse droite | Peinture |
| Bas de caisse droite | Impact |
| Porte avant droite | Impact |
| Porte arrière droite | Rayure |
| Porte avant droite | Rayure |
| Bouclier arrière | Rayure |
| Bouclier avant | Rayure |
| Jante alliage avant droite | Rayure |
| Jante alliage arrière droite | Rayure |
| Jante alliage avant gauche | Rayure |
| Jante alliage arrière gauche | Rayure |
| Capot | Rayure |
