# RAPPORT D'EXPERTISE AUTOMOBILE

**PEUGEOT 508**

VEH0000YVD

Modèle 508  
Carburant Diesel  
1ère main NON  
KM compteur 162161 KM  
Finition 508 I - Ph1 - 1.6 HDi Access BVM 112ch

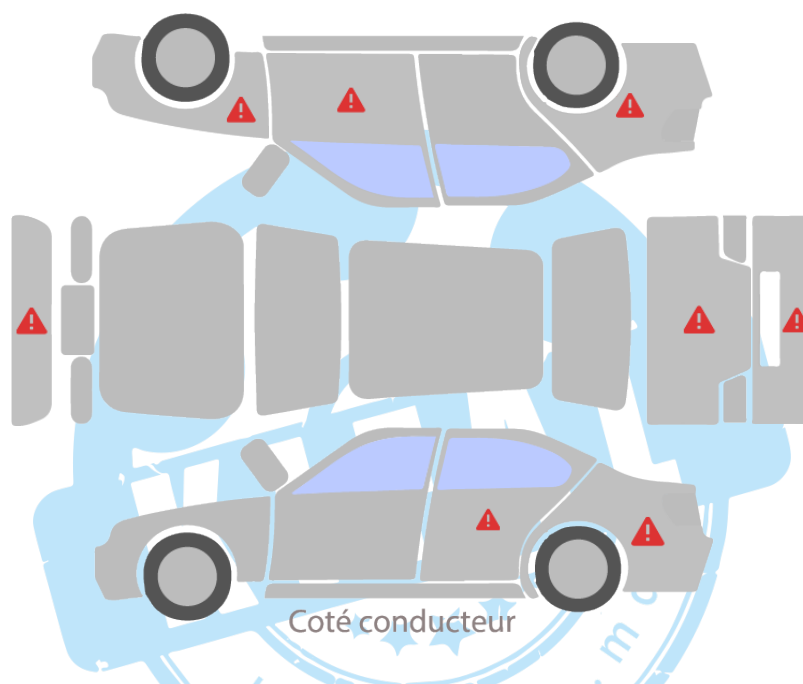
## MAQUETTE

| Pièce | Problème |
| Aile arrière droite | Impact |
| Aile arrière gauche | Peinture |
| Porte arrière gauche | Peinture |
| Hayon | Peinture |
| Bouclier arrière | Peinture |
| Porte avant droite | Peinture |
| Aile avant droite | Peinture |
| Bouclier avant | Peinture |
