RAPPORT D'EXPERTISE AUTOMOBILE

PEUGEOT 508

VEH0000X9T

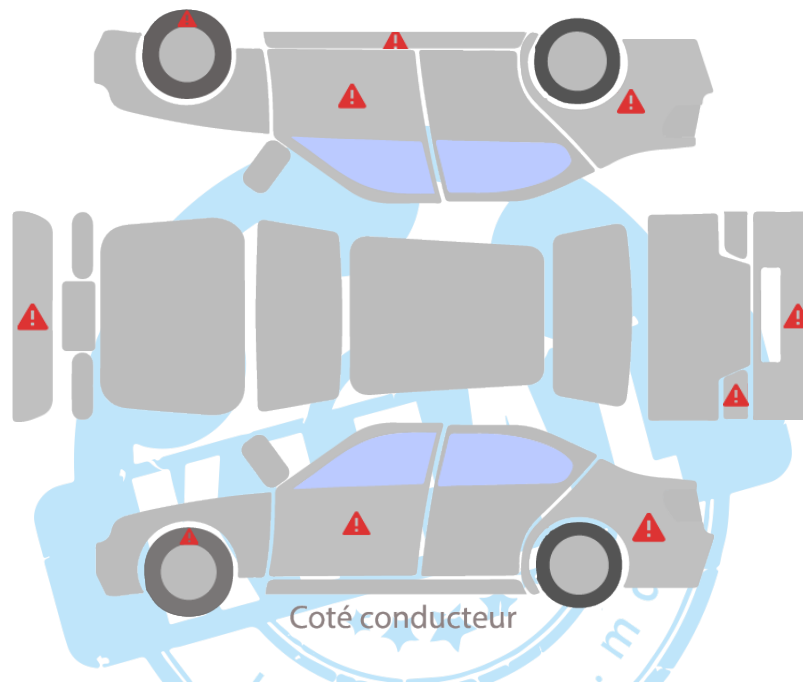
MAQUETTE

Pièce	Problème
Bas de caisse droite	Impact
Bouclier arrière	Rayure
Phare arrière gauche	Impact
Bouclier avant	Rayure
Aile arrière gauche	Peinture
Aile arrière droite	Peinture
Bouclier arrière	Peinture
Porte avant gauche	Peinture
Porte avant droite	Peinture
Pneu avant gauche	Usure 75%
Pneu avant droit	Usure 75%
