# RAPPORT D'EXPERTISE AUTOMOBILE

**PEUGEOT LANDTREK**

VEH0000QO2

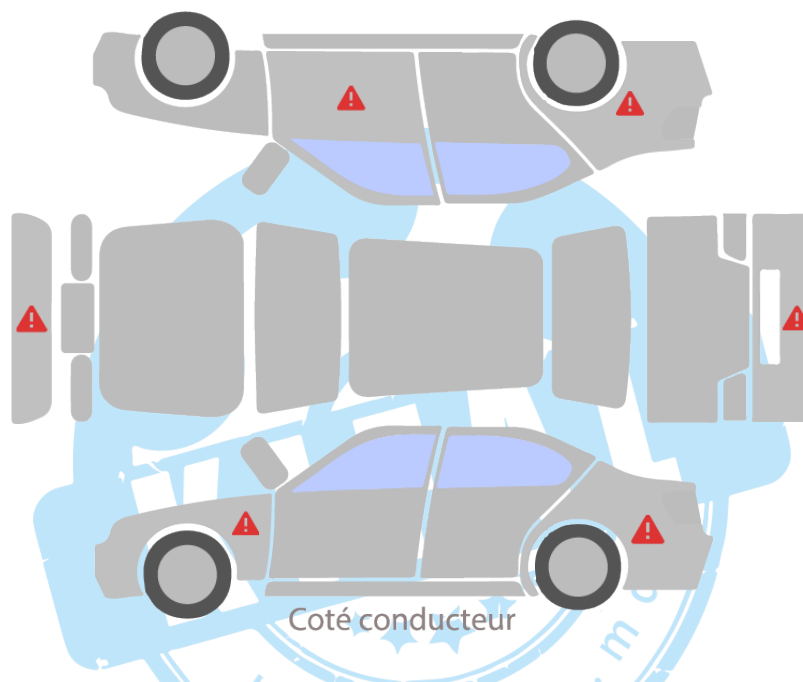
## MAQUETTE

Coté conducteur

| Pièce | Problème |
| Bouclier avant | Rayure |
| Aile avant gauche | Rayure |
| Aile arrière gauche | Rayure |
| Bouclier arrière | Rayure |
| Aile arrière droite | Rayure |
| Porte avant droite | Rayure |
